# Malý zasedací sál A (č. 203) v radnici Jablonce nad Nisou

## Zpráva o restaurátorském zásahu

Brno, březen 2017

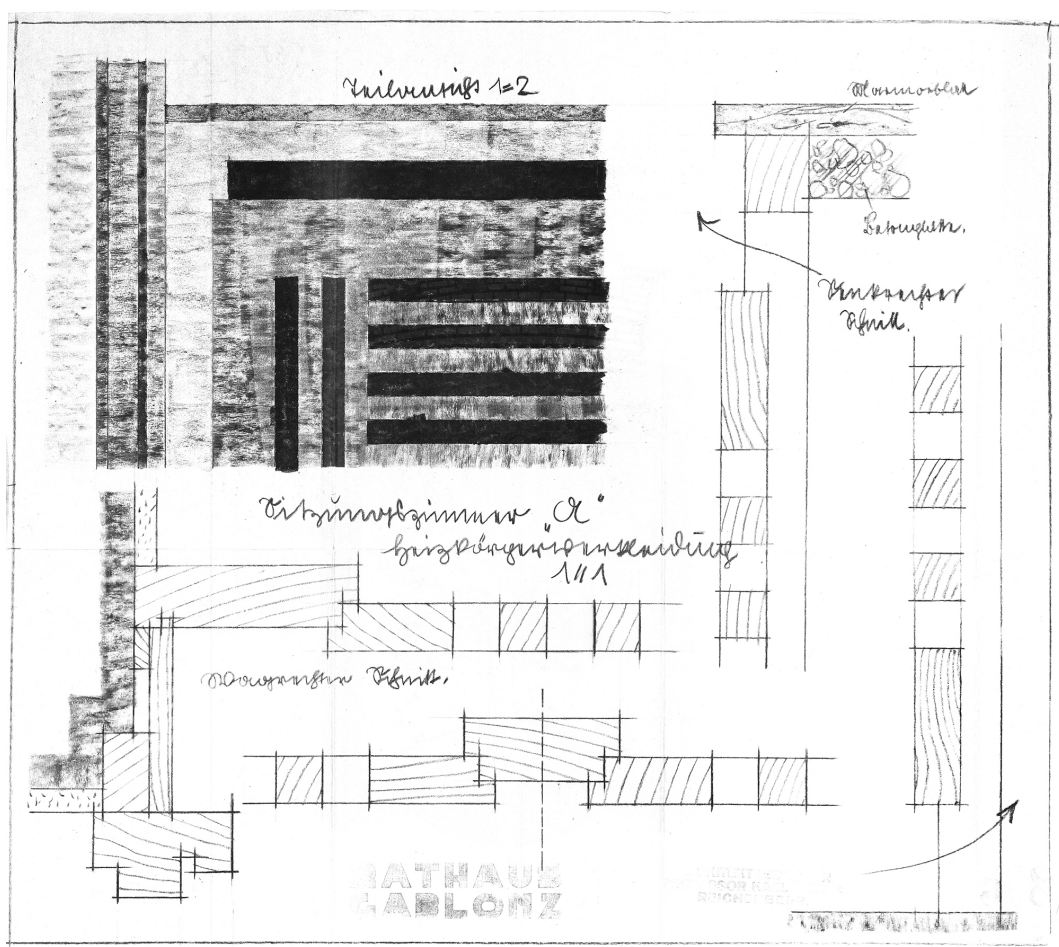
Fig. 2.2: Výkres konstrukce kolem topení

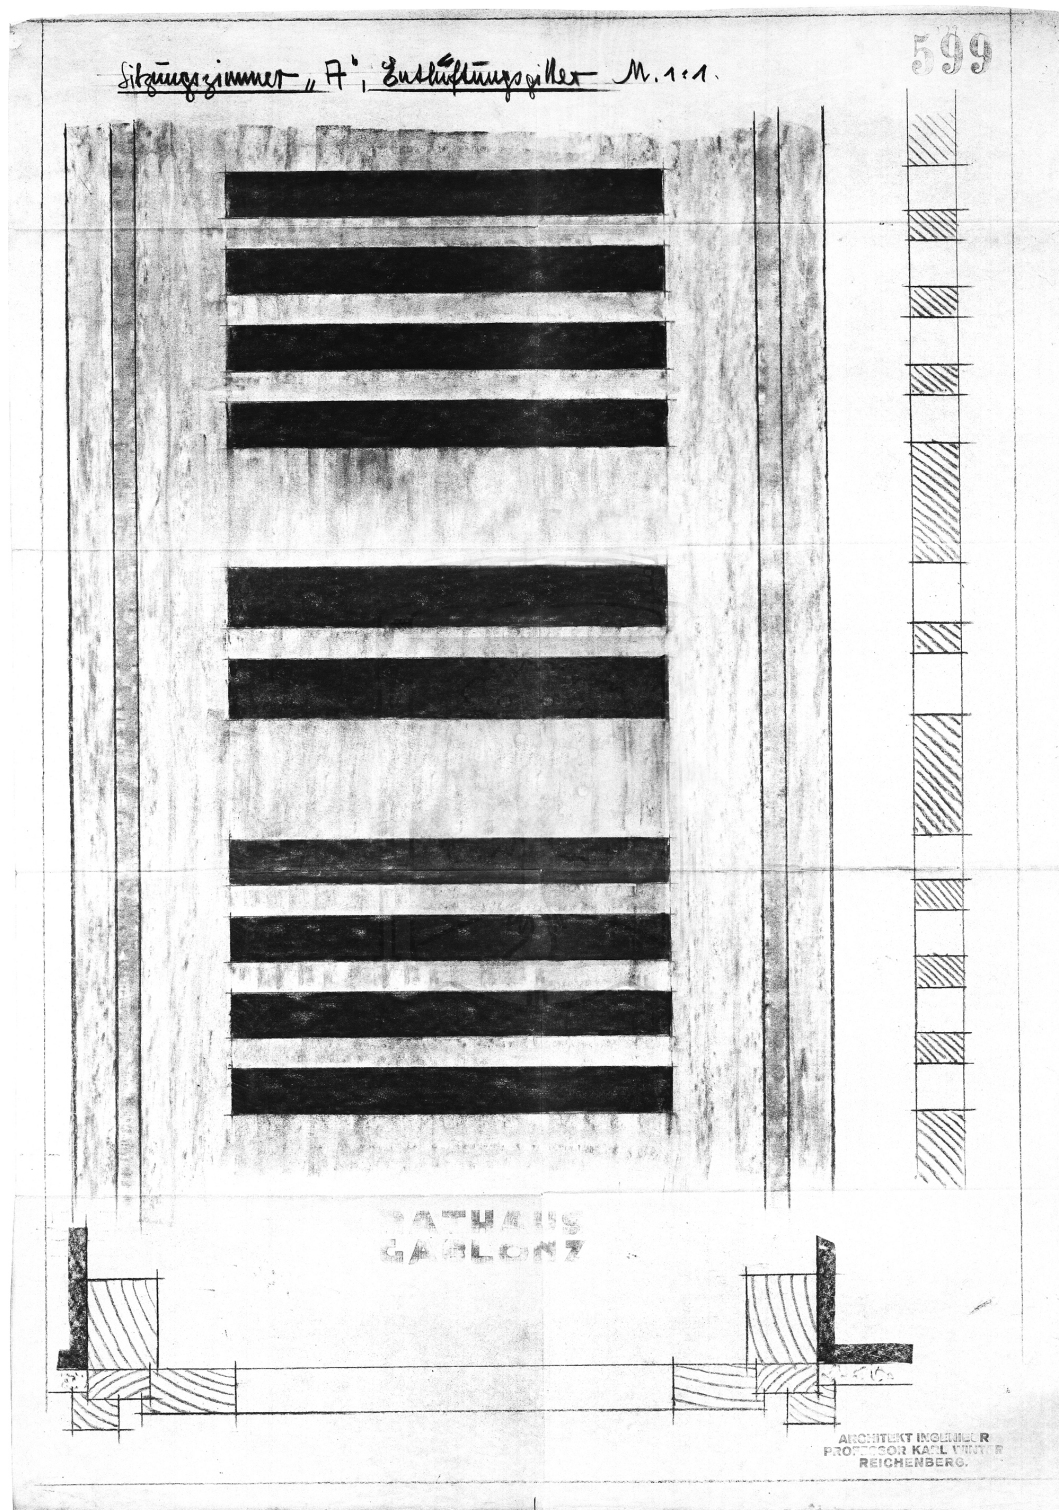
Fig. 2.3: Výkres konstrukce k větrací šachtě

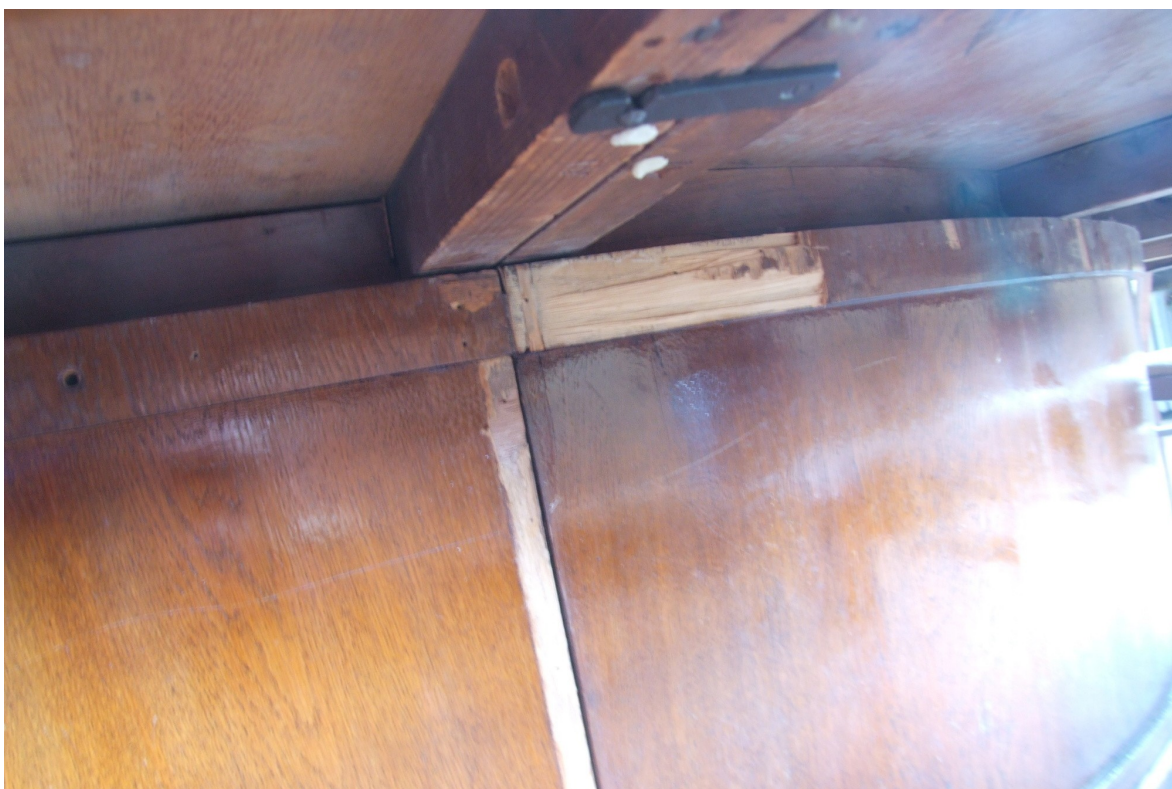
Snímek 3: Pohled pod stolovou desku – před restaurováním

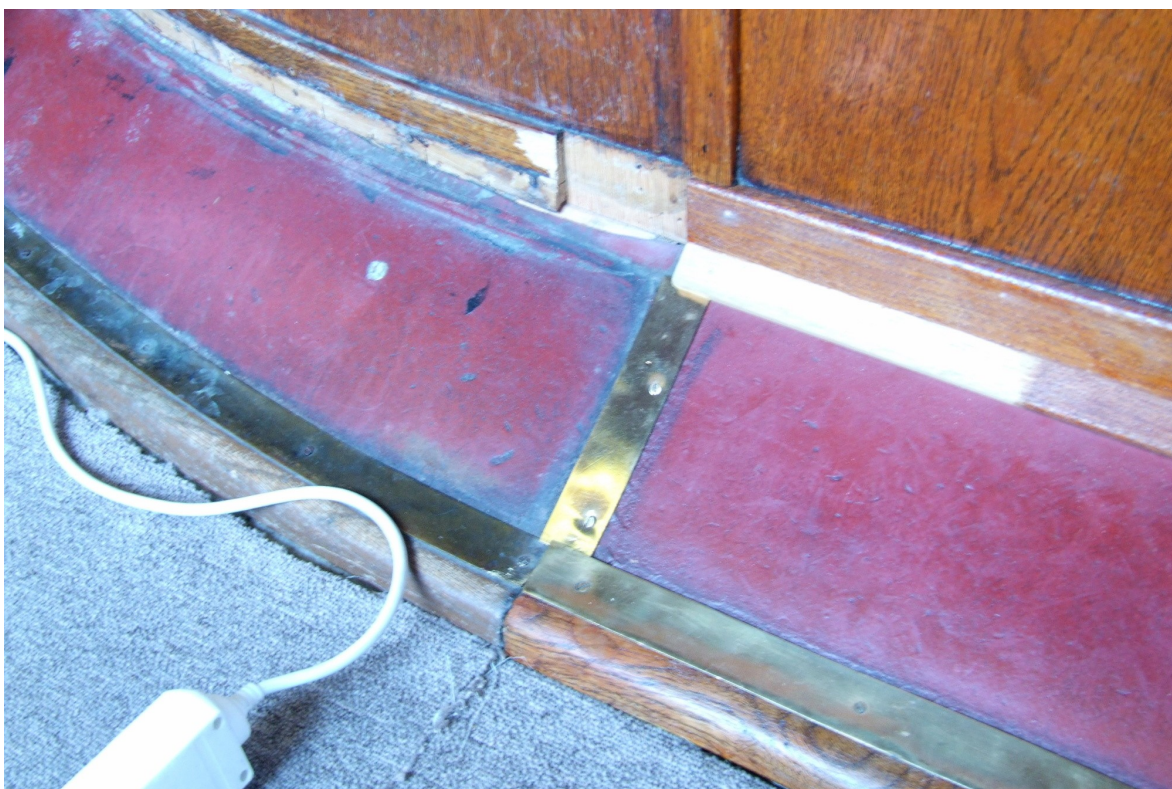
Snímek 5: Detail podstavce stolu s předešlou opravou – před restaurováním

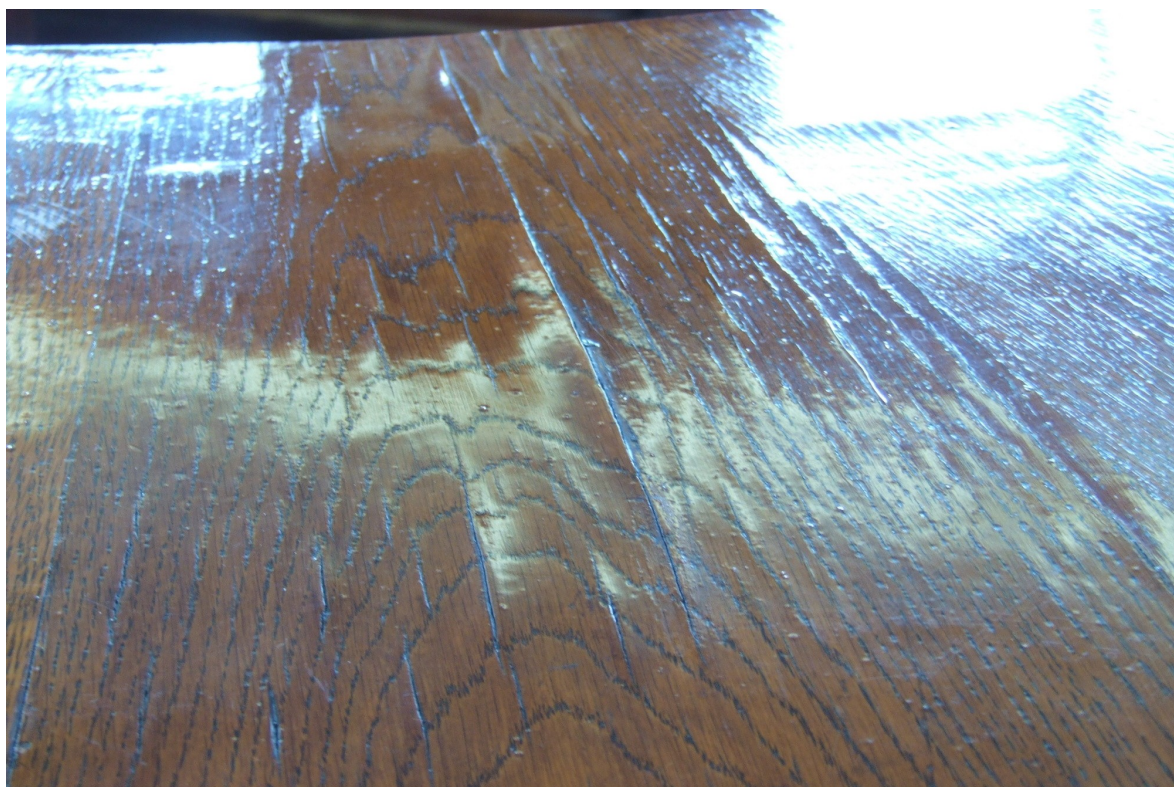
Snímek 7: Detail zvlhčené dýhy na stolové desce – před restaurováním

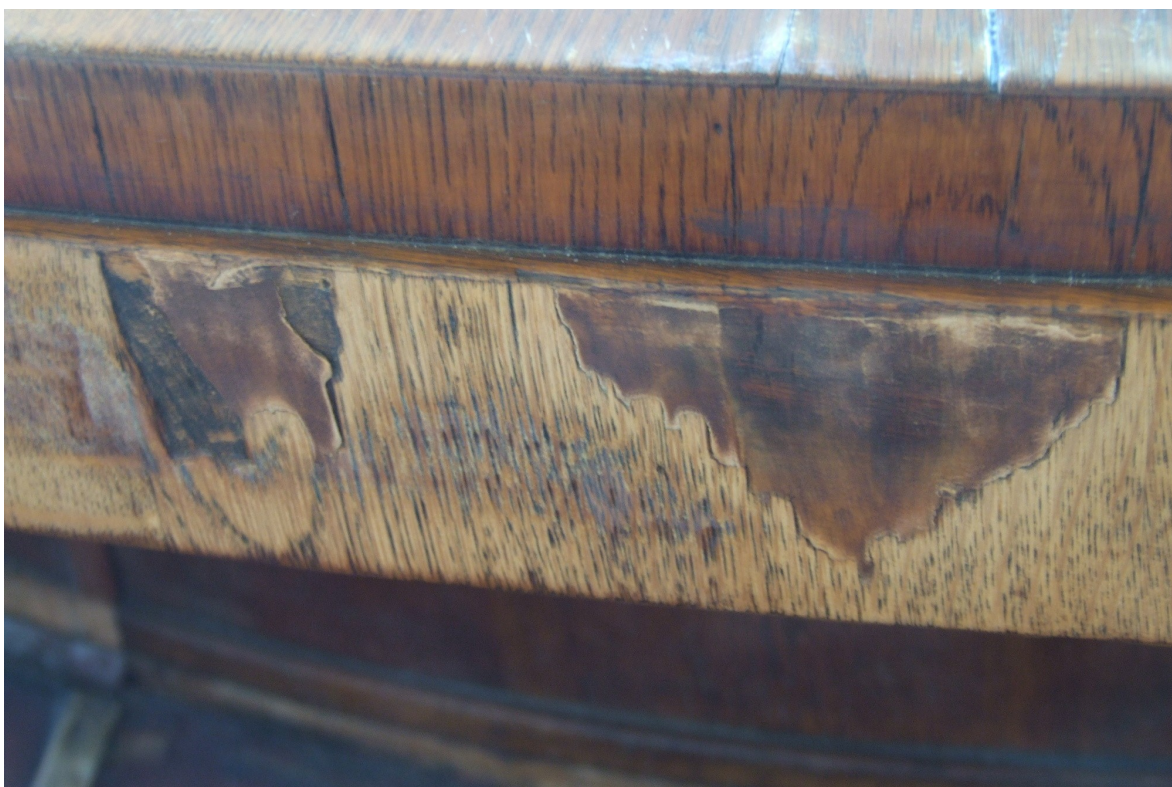
Snímek 9: Hrana stolové desky s utrženou dýhou – před restaurováním

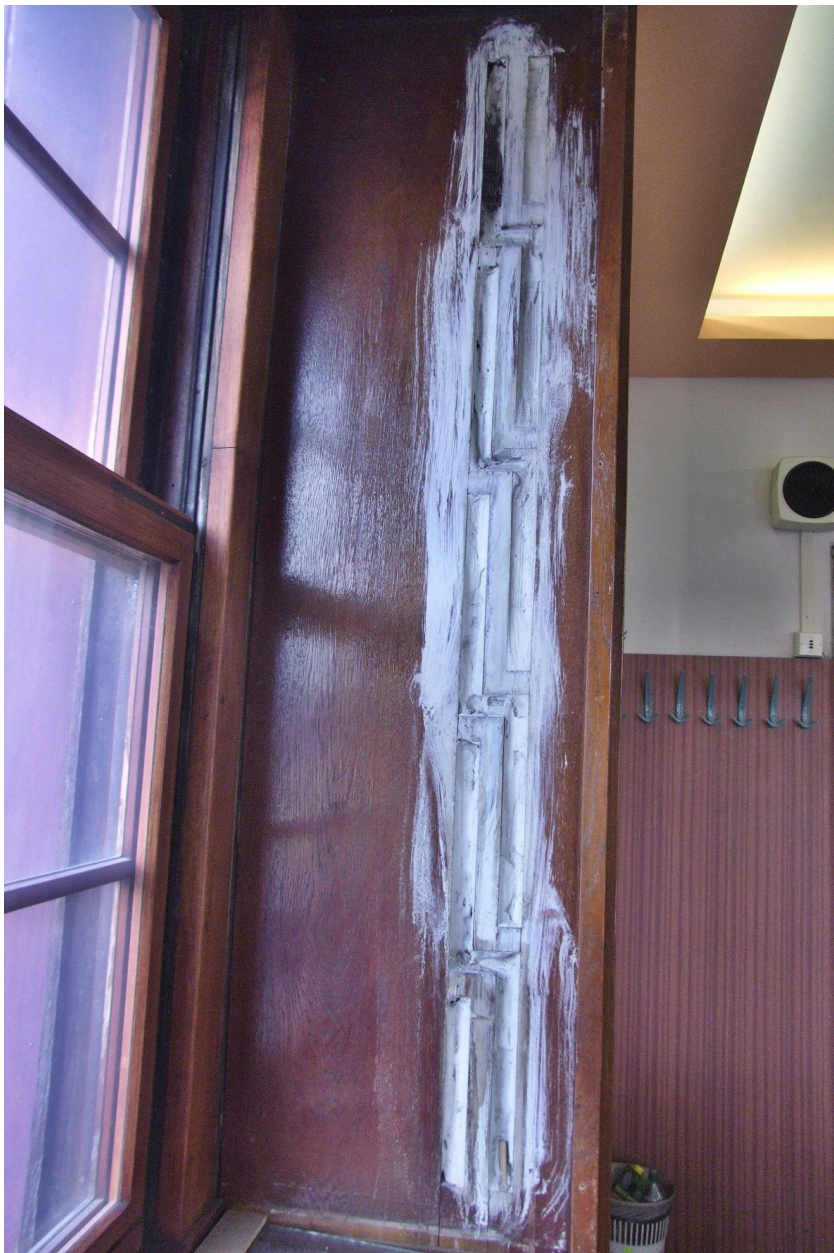
Snímek 11: Bok okenního obložení (1. okno) – před restaurováním

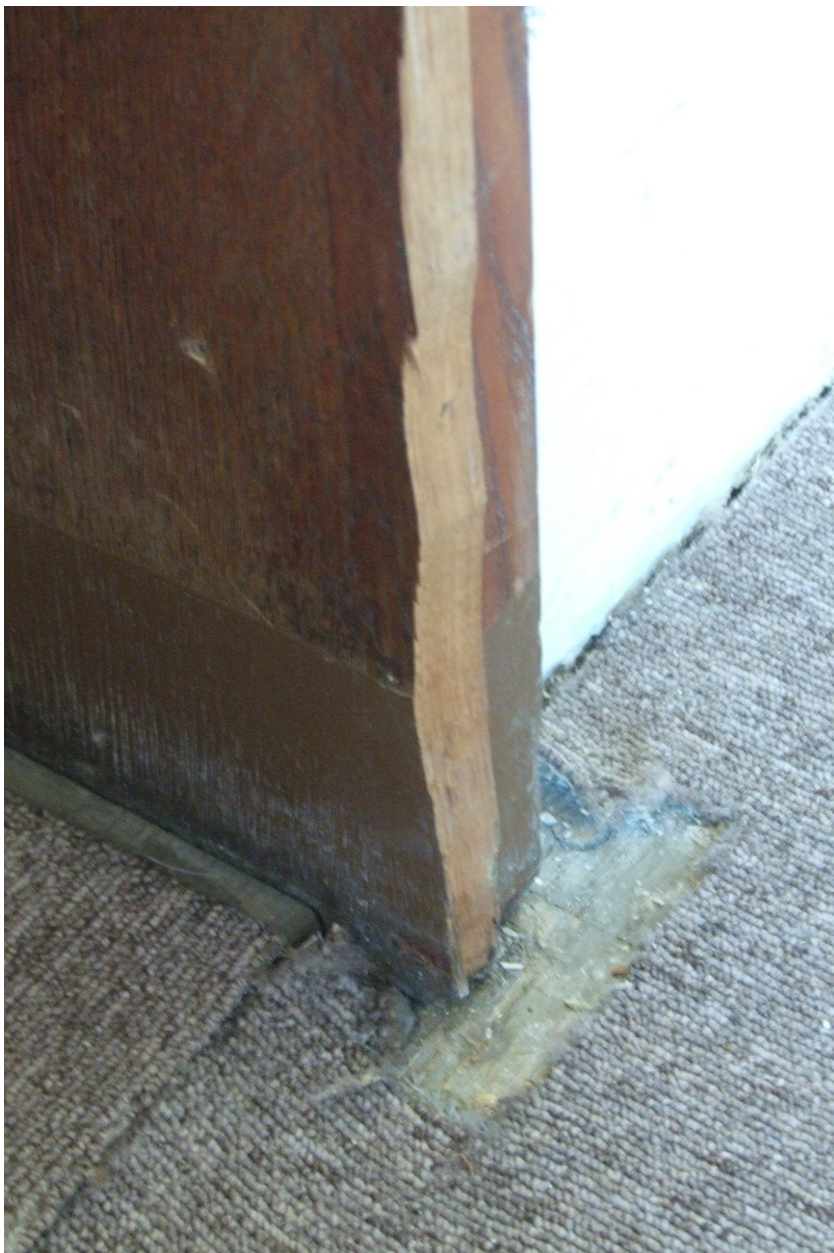
Snímek 13: Hrana rámu u hlavního vchodu – před restaurováním

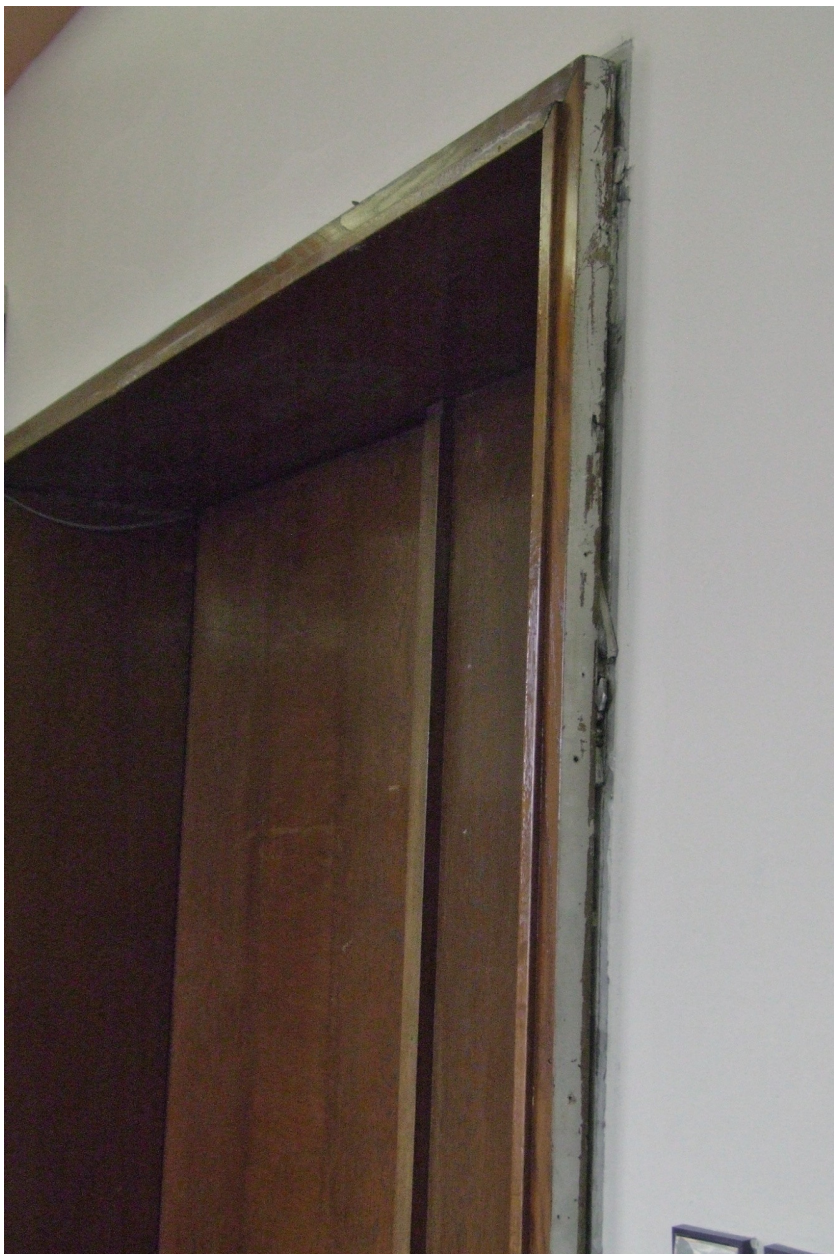
Zárubeň hlavního vchodu je v rohu nalevo, ze strany místnosti, poškozena hrubým vydlabáním drážky pro kabel rozhlasu. Překládová deska, o kterou se křídla opírají je nepůvodní. Rám kolem dveří na straně místnosti je ve zmíněném rohu a v pravé dolní části poškozen. Všechny rámy kolem dveří jsou zašpiněny malířskou barvou. Křídla hlavních dveří jsou na povrchu ze strany chodby poškozena připichováním. Část klapačky kolem kliky je znečištěna od rukou. Dýha je na spodní hraně křídel místy utržena nebo uvolněna. U vchodů do velkého sálu

Snímek 15: Hlavní vchod – před restaurováním

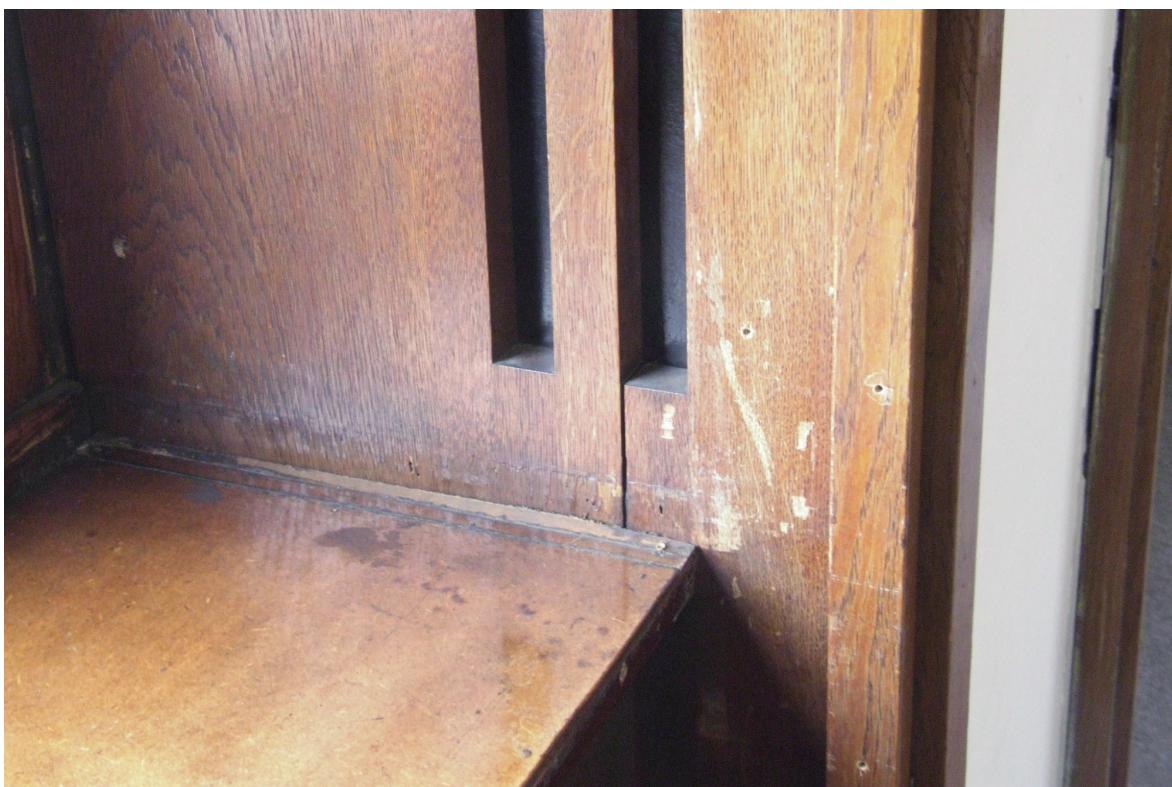
Snímek 17: Okenní obložení a parapet (2. okno) – před restaurováním

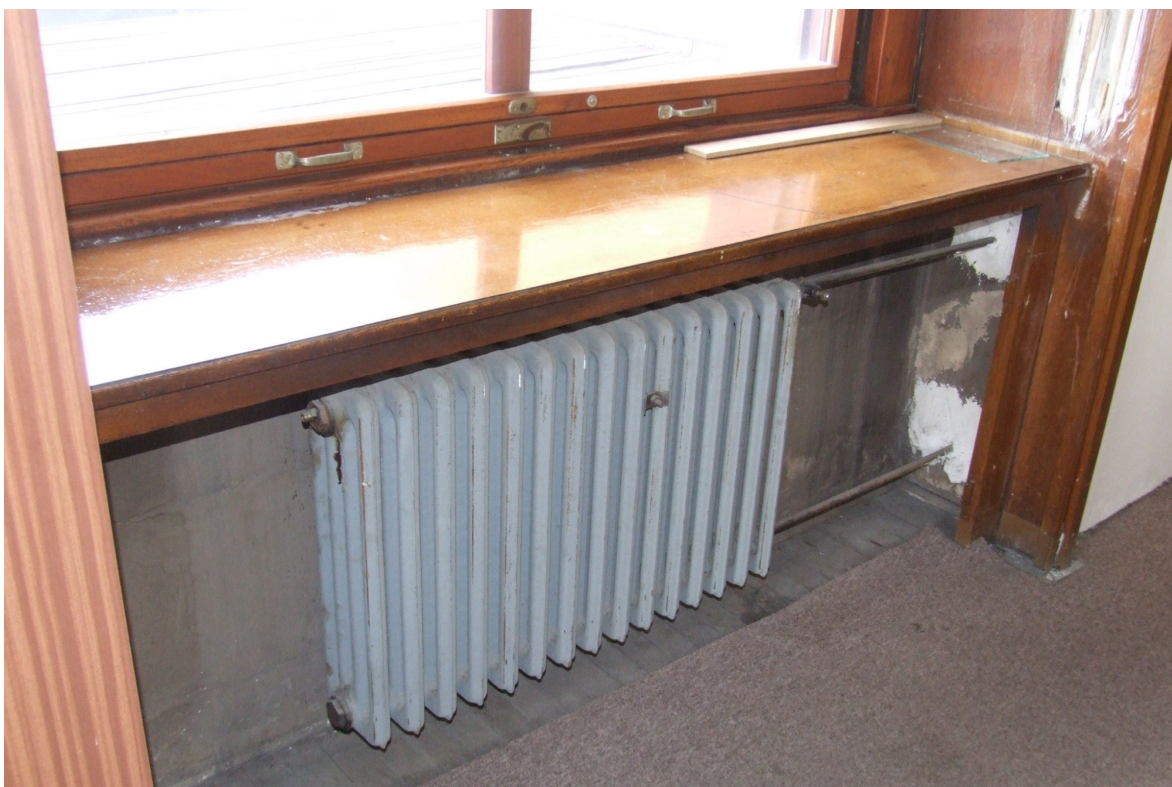
Snímek 19: Obložení u topení (1. okno) – před restaurováním

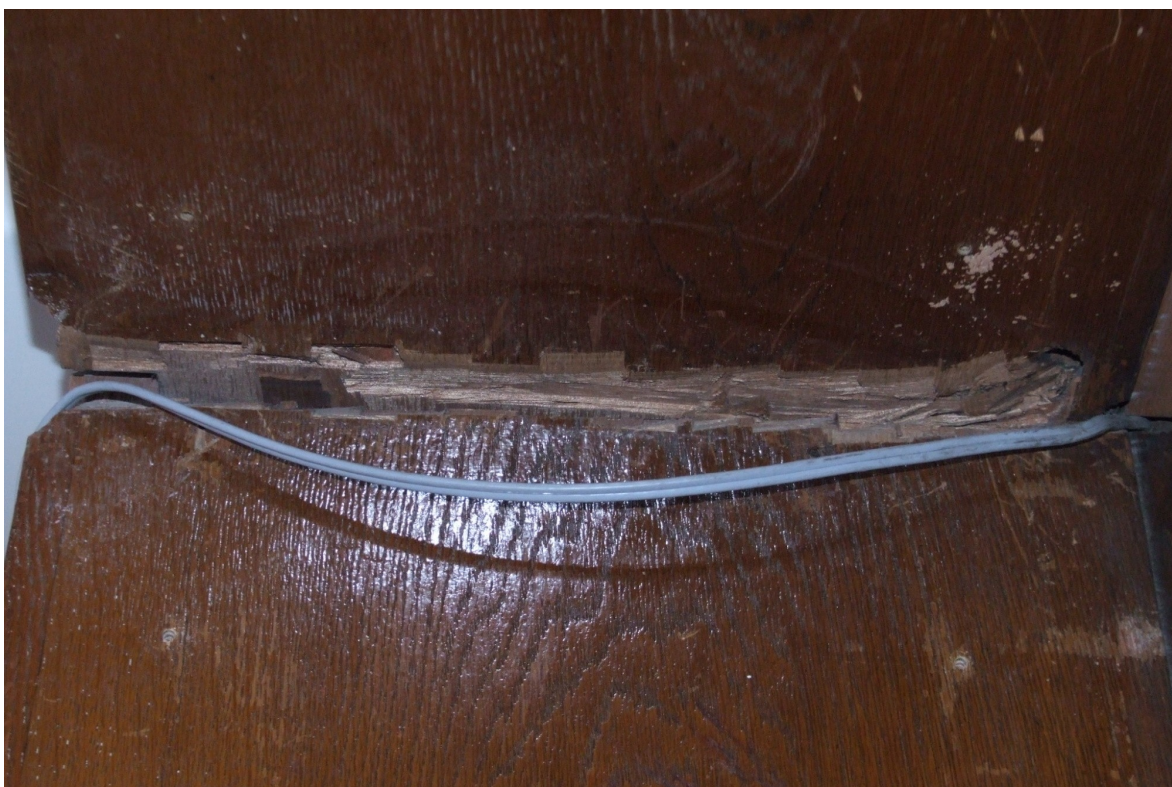
Snímek 21: Detail zárubně hlavního vchodu – před restaurováním

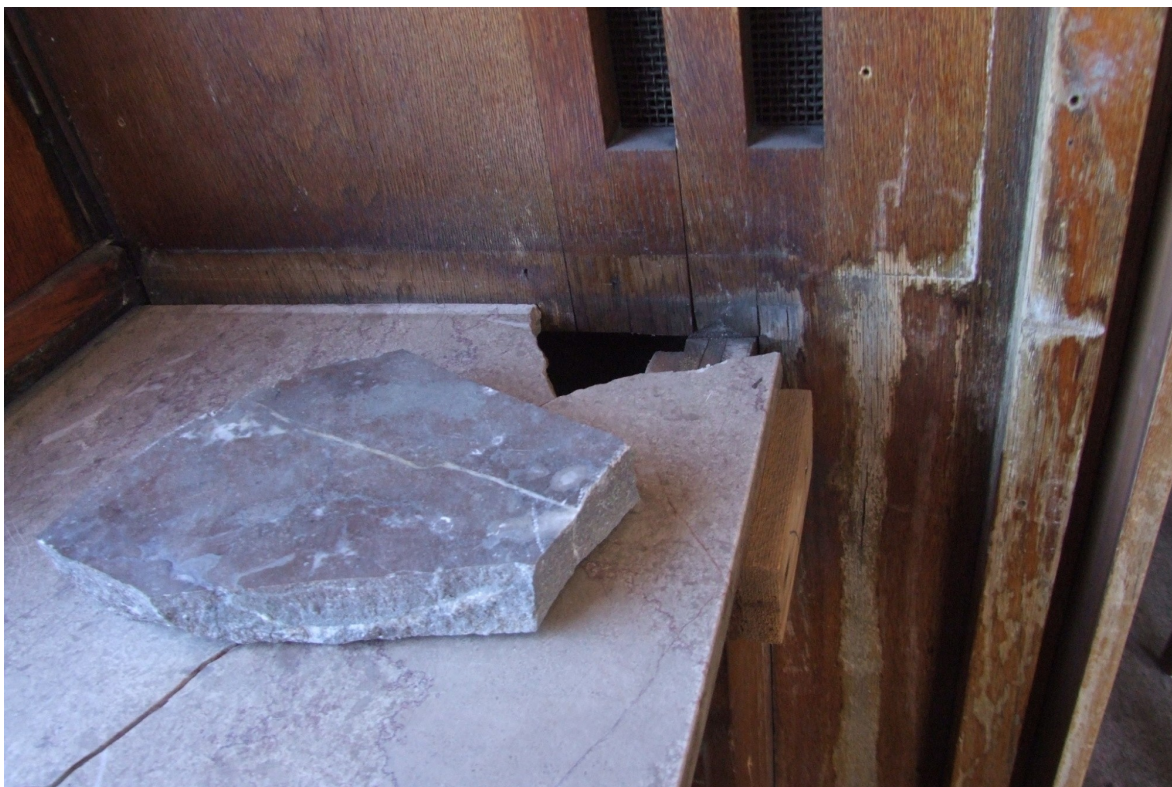
Větrací otvory na bocích jsou rozrušené, v jednom případě se zbytky omítky. Jeden parapet chybí a je nahrazen mramorovou deskou (levé okno naproti vchodu). Parapety a bočnice jsou poškozeny vodou, v jednom případě silně (druhé okno vpravo). Jedna pravá bočnice (pravé okno naproti vchodu) byla poškozena dvěma otvory pro topení. Rámům před topeními schází střední sloupky a kryty, které se nasazovaly. Rámy jsou většinou v rozích zpevněny přitlučenými deskami. U jednoho z těchto ráků chybí jeden dřevěný závěs. Spodní část bočnic a těchto ráků je různě provrtána a jeví stopy po předešlé kabeláži. Parapety mají pod druhotným sololitem poškozené dýhování. Na všech jsou kruhovitě vytržené dýhy a tmavé skvrny. Rámy kolem oken jsou zašpiněny malířskou barvou.

Snímek 23: Okenní obložení a mramor (2. okno) – před restaurováním

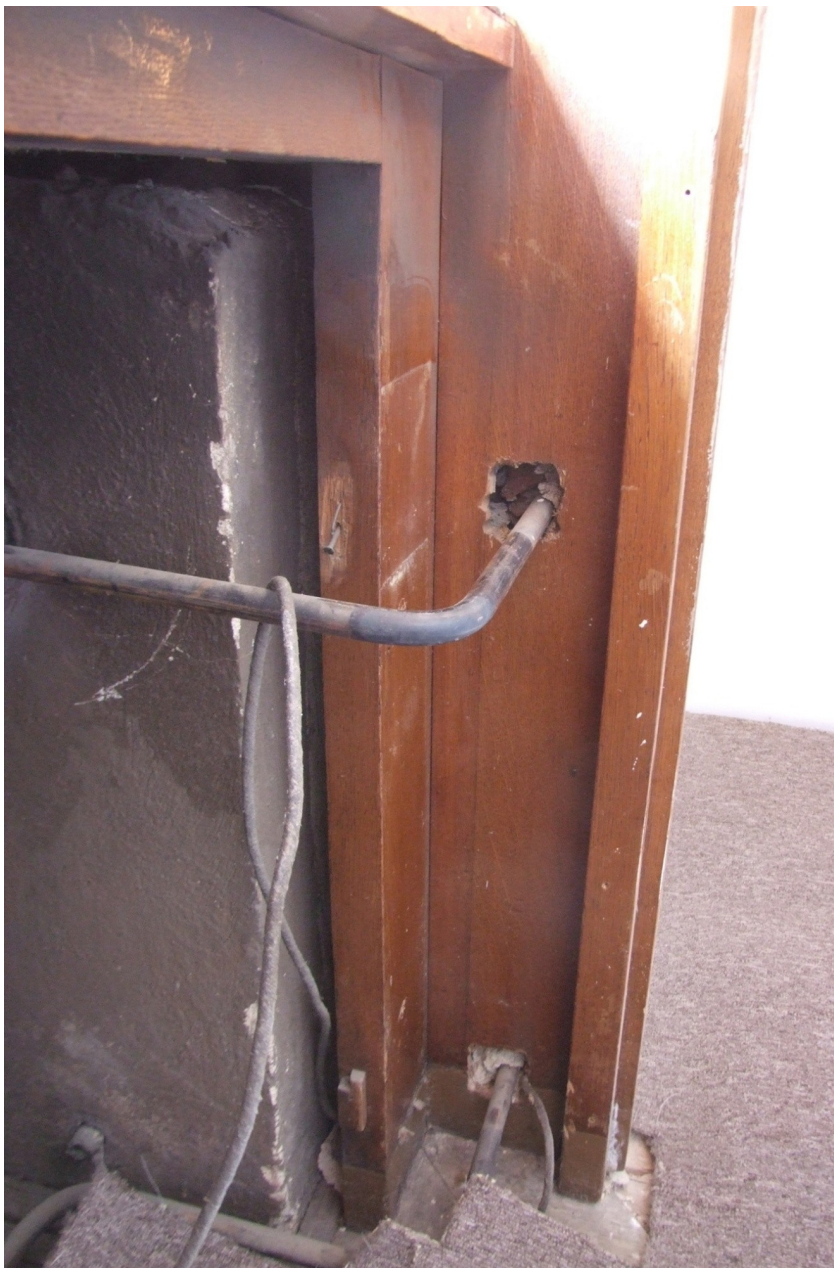
Snímek 25: Obložení u topení (3. okno) – před restaurováním

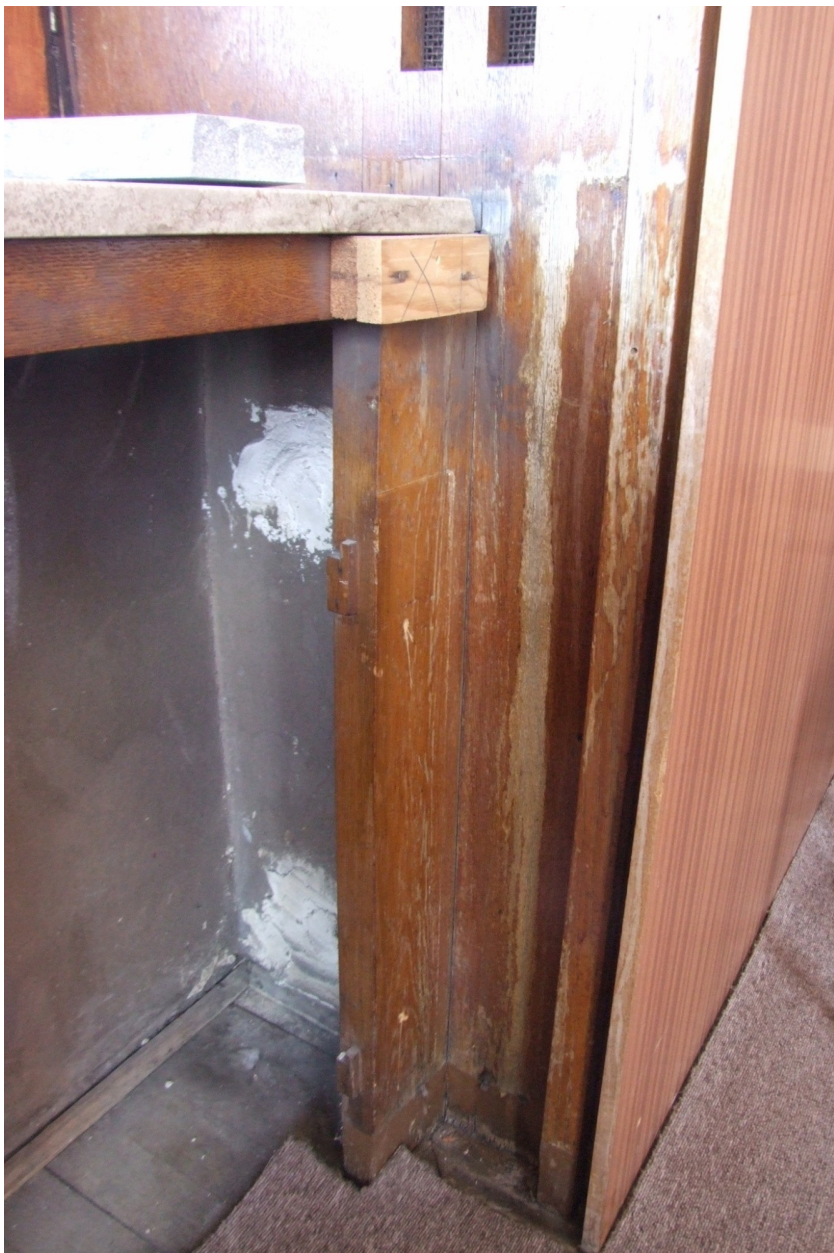
Snímek 27: Obložení u topení (2. okno) – před restaurováním

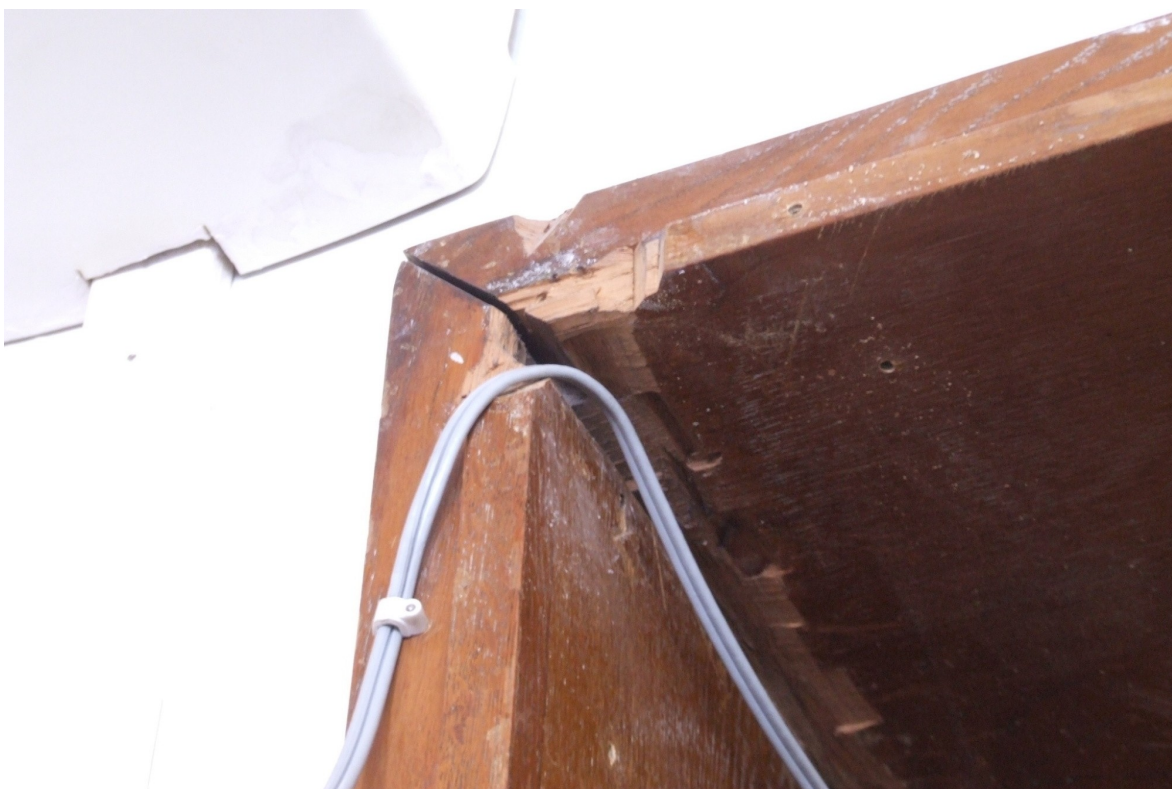
Snímek 29: Roh zárubně hlavního vchodu – před restaurováním

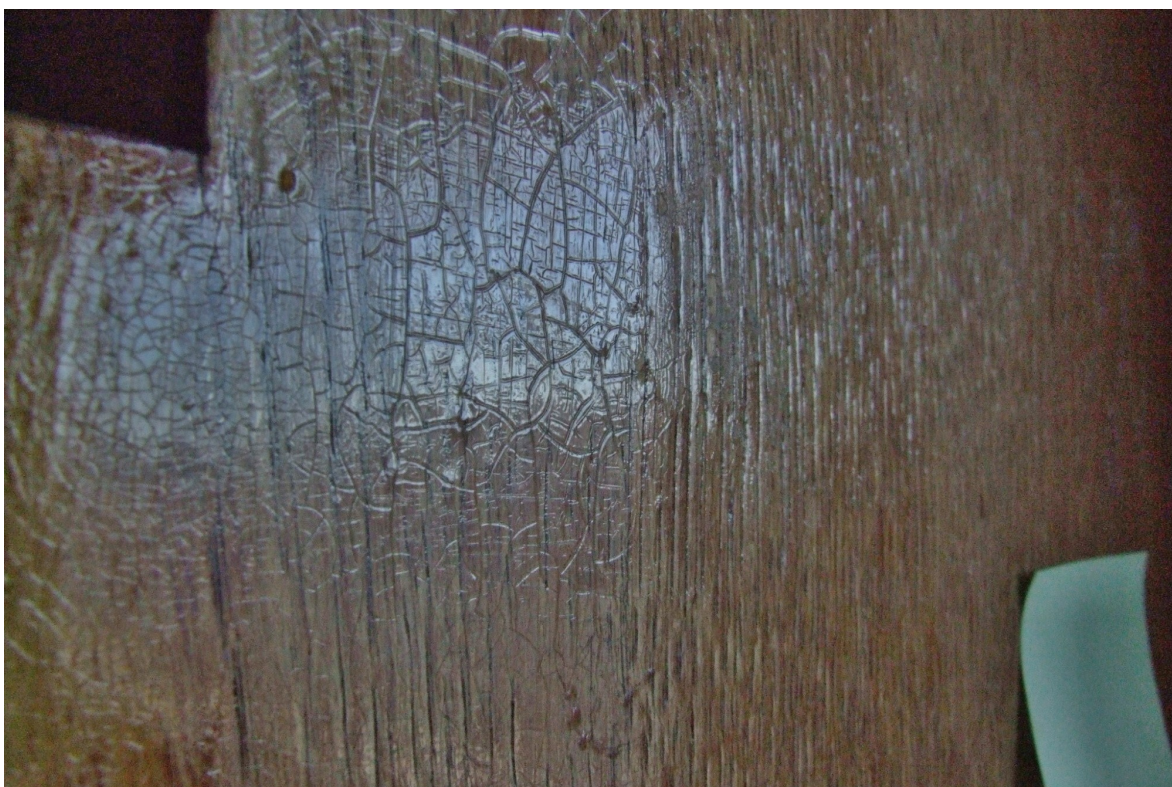
Svrchní lak je vícevrstvý a zlaté barvy, je nanesený v silné, lesklé a nekvalitní vrstvě tloušťky cca 0,5 mm. Patrné jsou tahy štětcem, mechanické nečistoty v laku a ztečené závoje. Lak obsahuje síť jemných krakel. Naražená místa mají odloupenuté horní lakové vrstvy, okraje poškození jsou ostré s patrným šupinkovitým uvolňováním. Vrchní vrstva laku má špatnou adhezi na spodní vrstvu a při drobném mechanickém poškození se odlupuje.

Snímek 35: Detail laku (3. okno) – před restaurováním

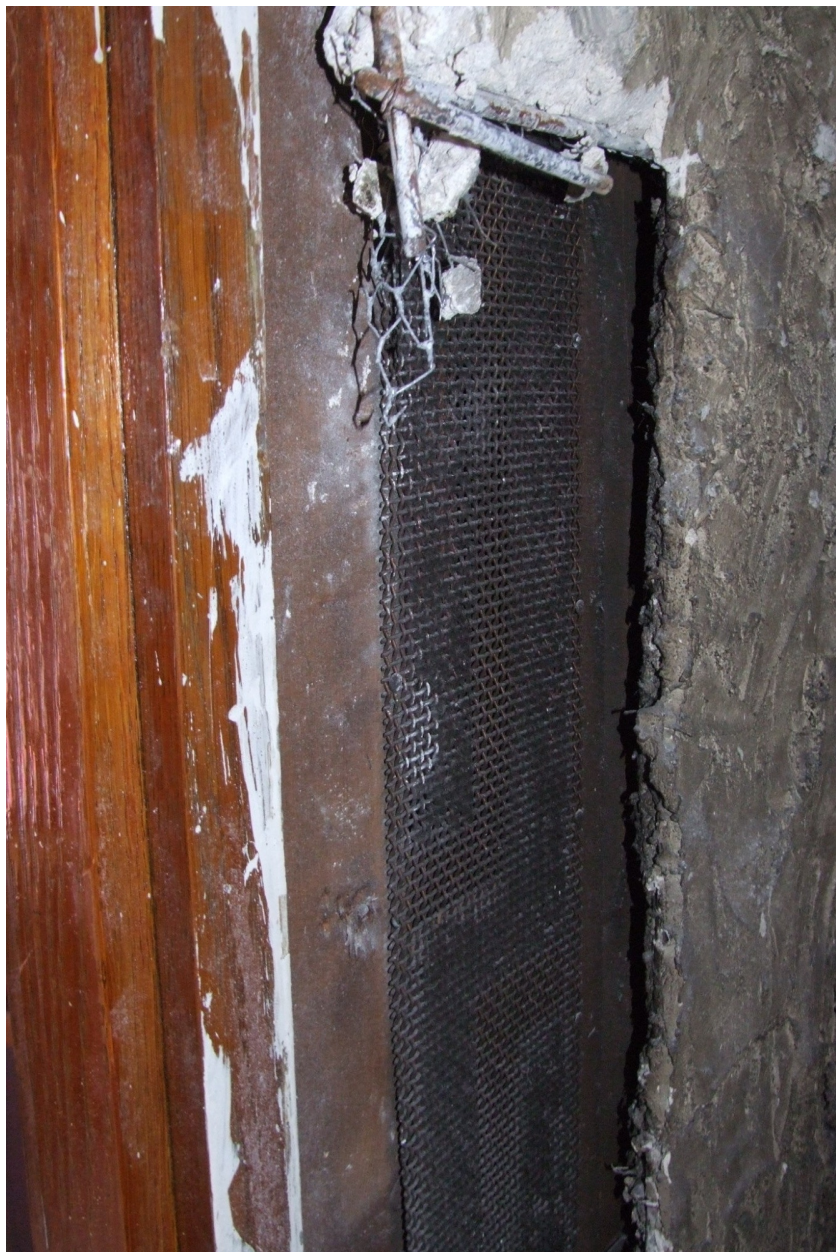
Snímek 37: Větrací mřížka (2. okno) – před restaurováním

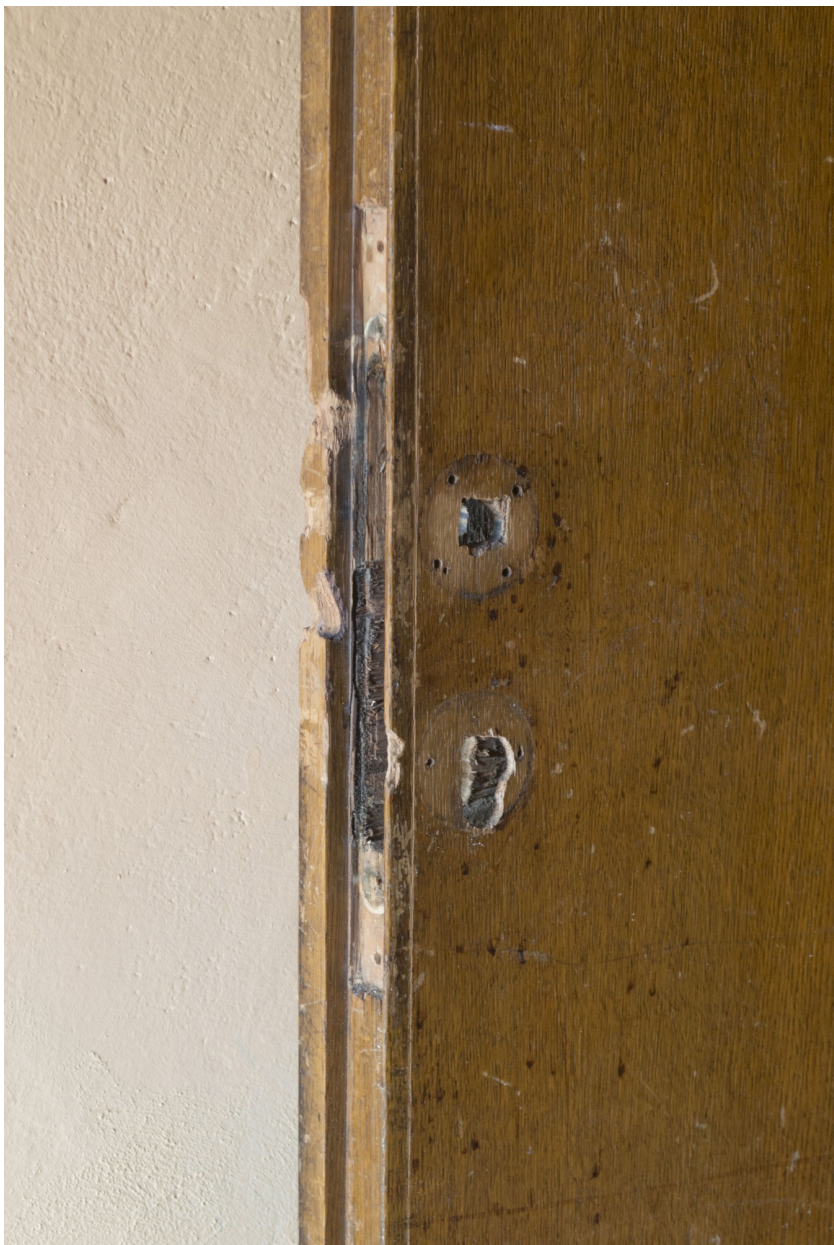
jsou poškozeny nejvíce oblasti kolem klik včetně hrany. Povrch je otlučený, u pravých dveří je hluboce vydřený oblouk. V levém horním rohu u levých dveří je otvor po kabelu. Kliky a kování nejsou kompletní.

Snímek 39: Právě dveře do sálu – před restaurováním

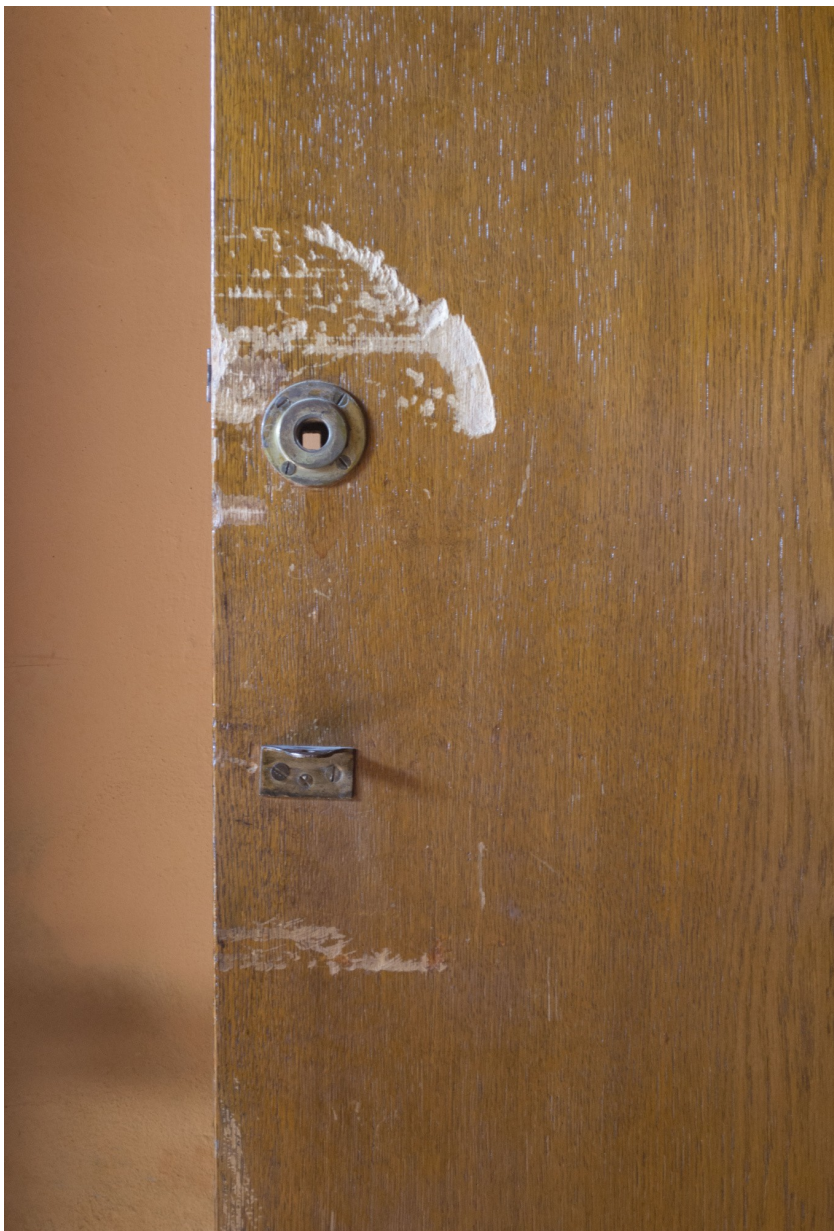
Snímek 41: Levé dveře do sálu (vnější strana) – před restaurováním

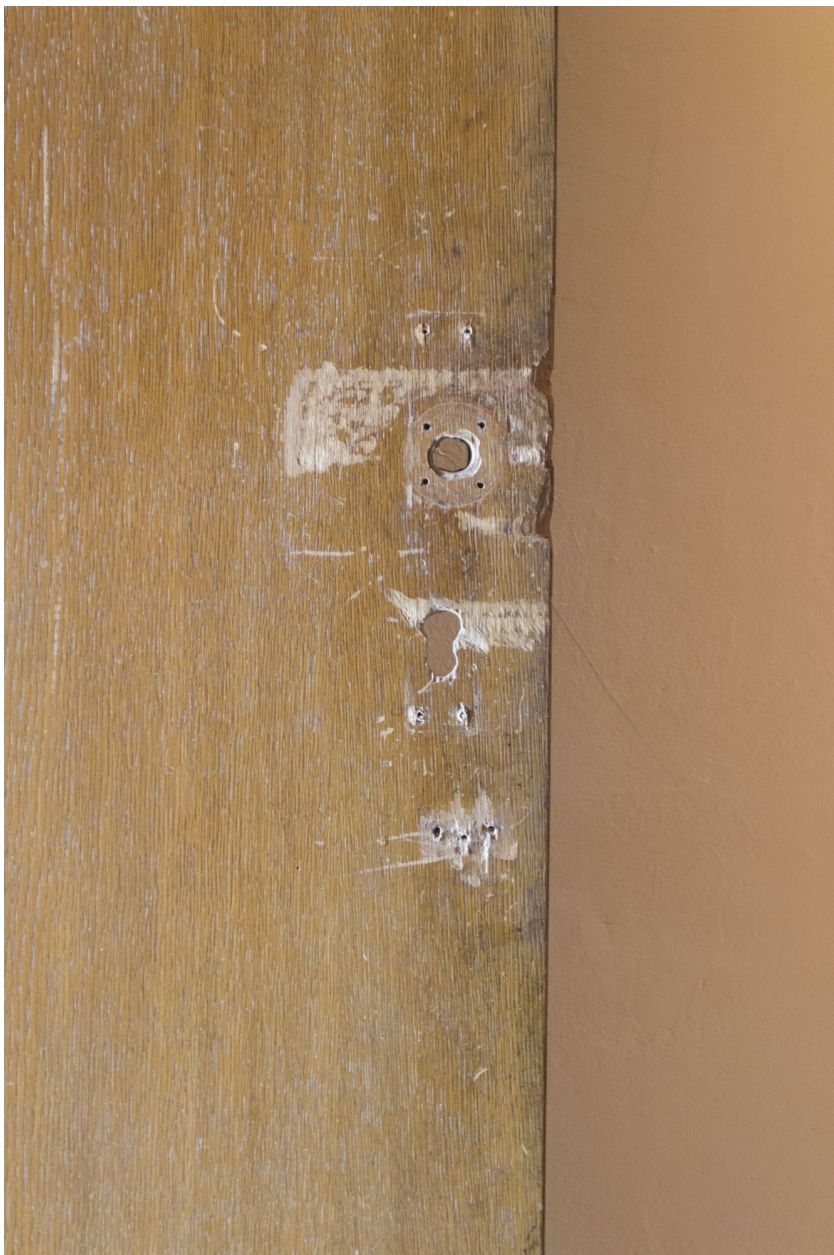
Snímek 43: Levé dveře do sálu (vnitřní strana) – před restaurováním

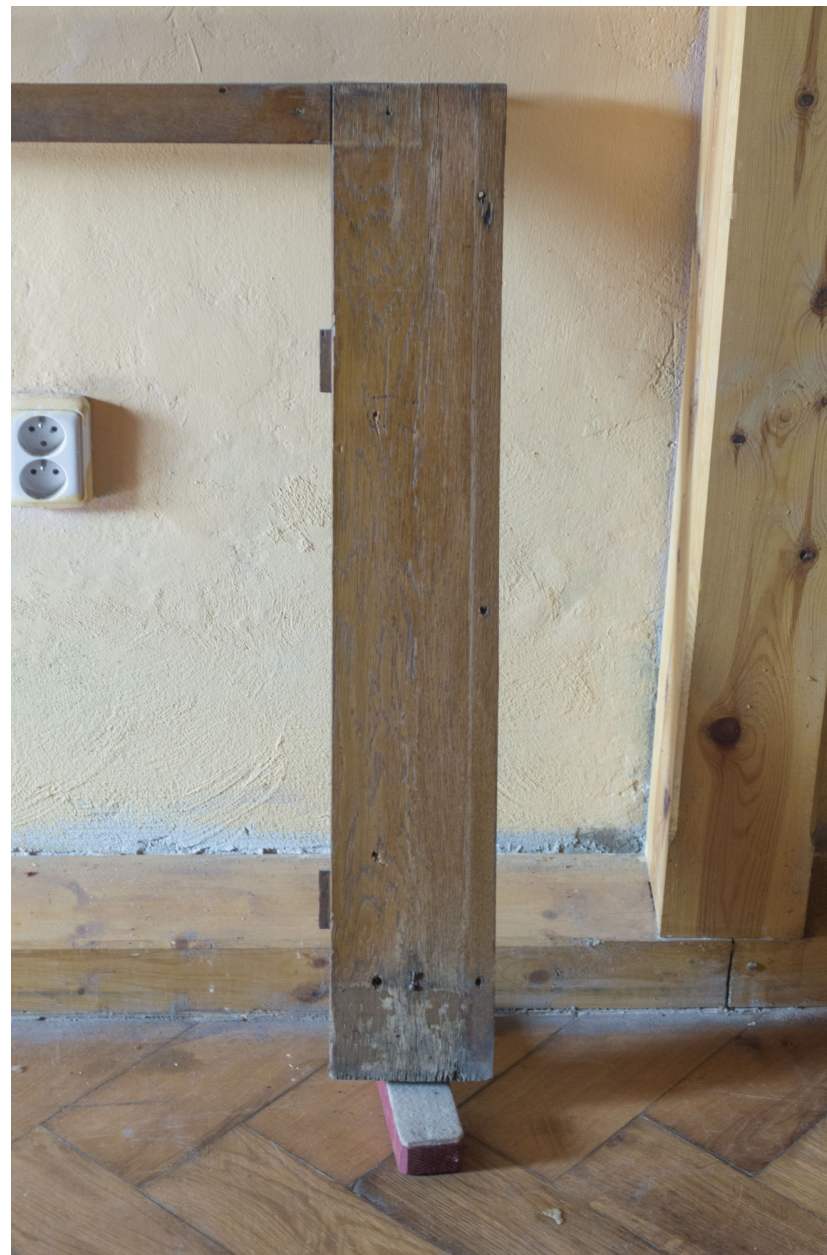
Snímek 44: Rám kolem topení (2. okno) – před restaurováním
