# Malý zasedací sál A (č. 203) v radnici Jablonce nad Nisou

## Zpráva o restaurátorském zásahu

Brno, březen 2017

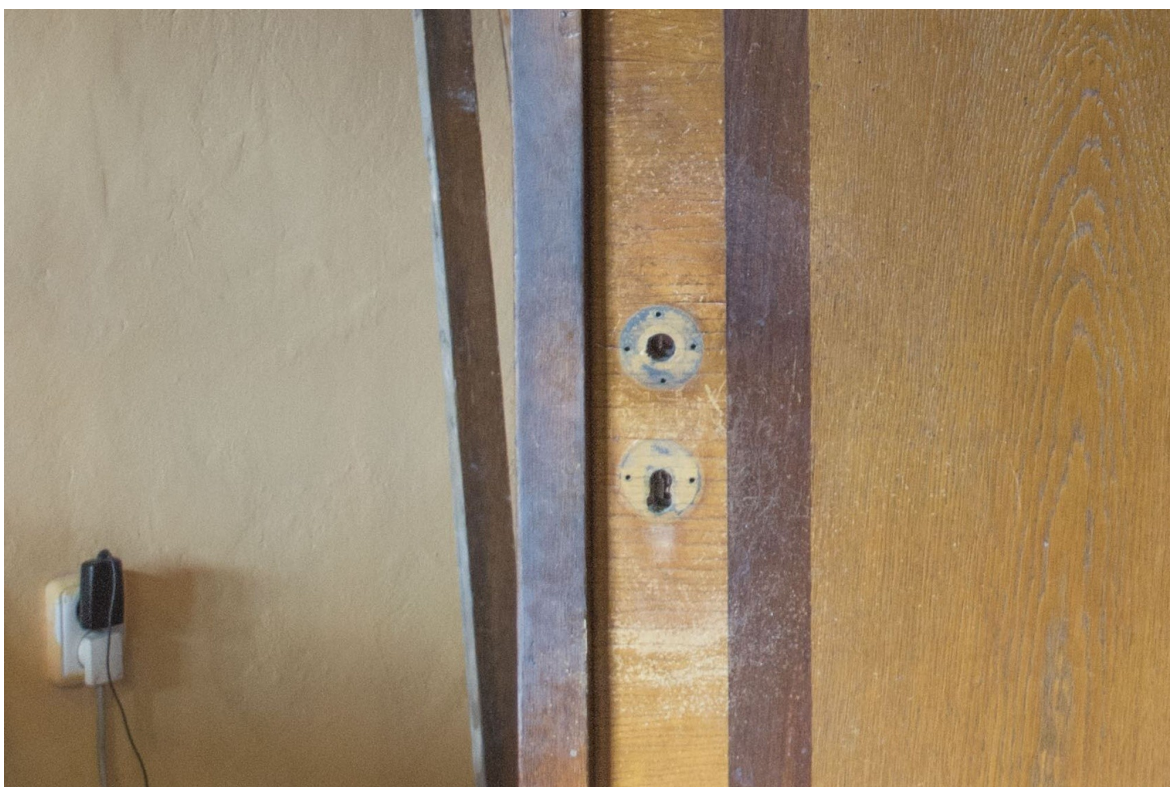
Snímek 45: Pravé křídlo vchodu, bez kování – před restaurováním

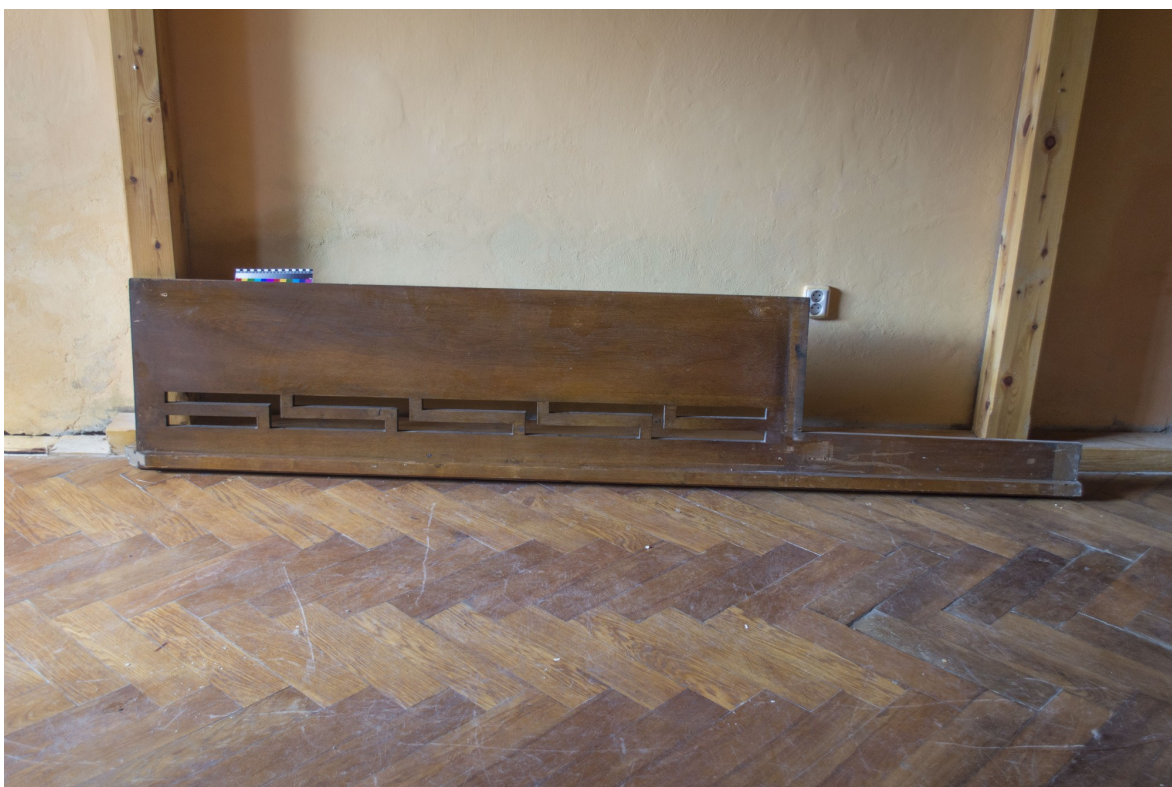
Snímek 47: Bok obložení 2. okna – před restaurováním

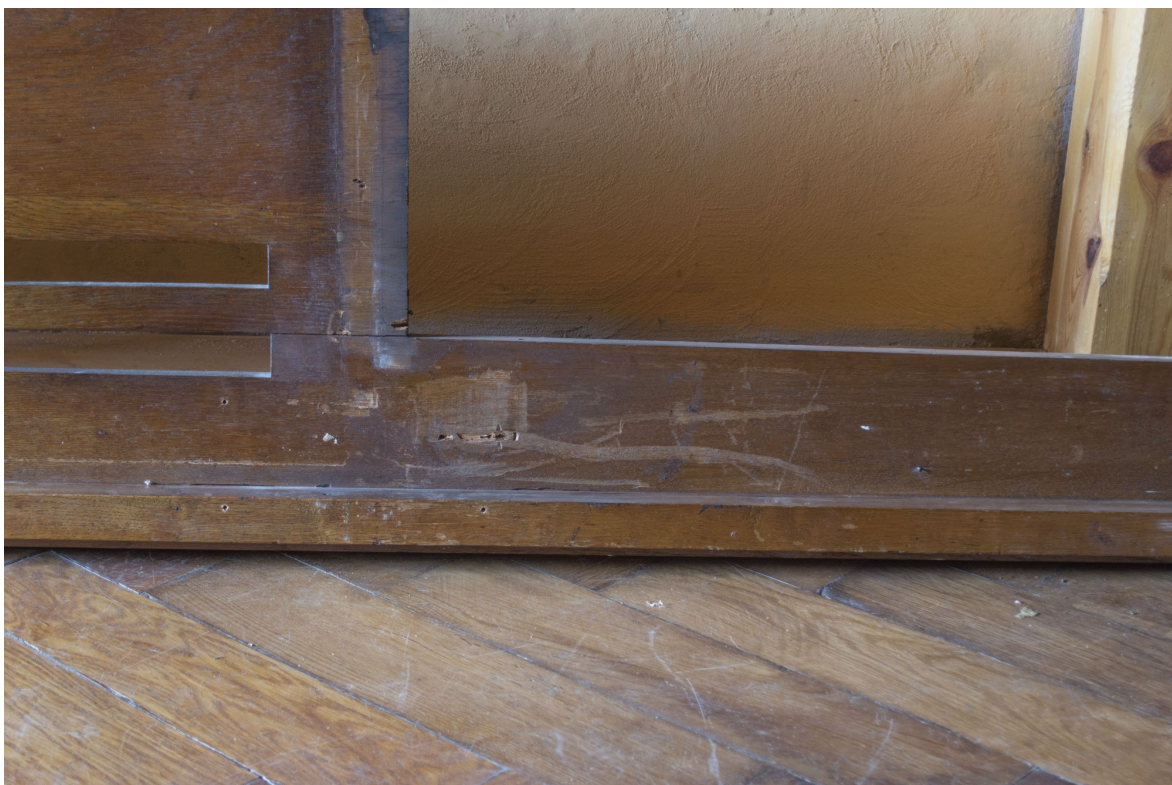
Snímek 48: Bok obložení 2. okna (detail) – před restaurováním

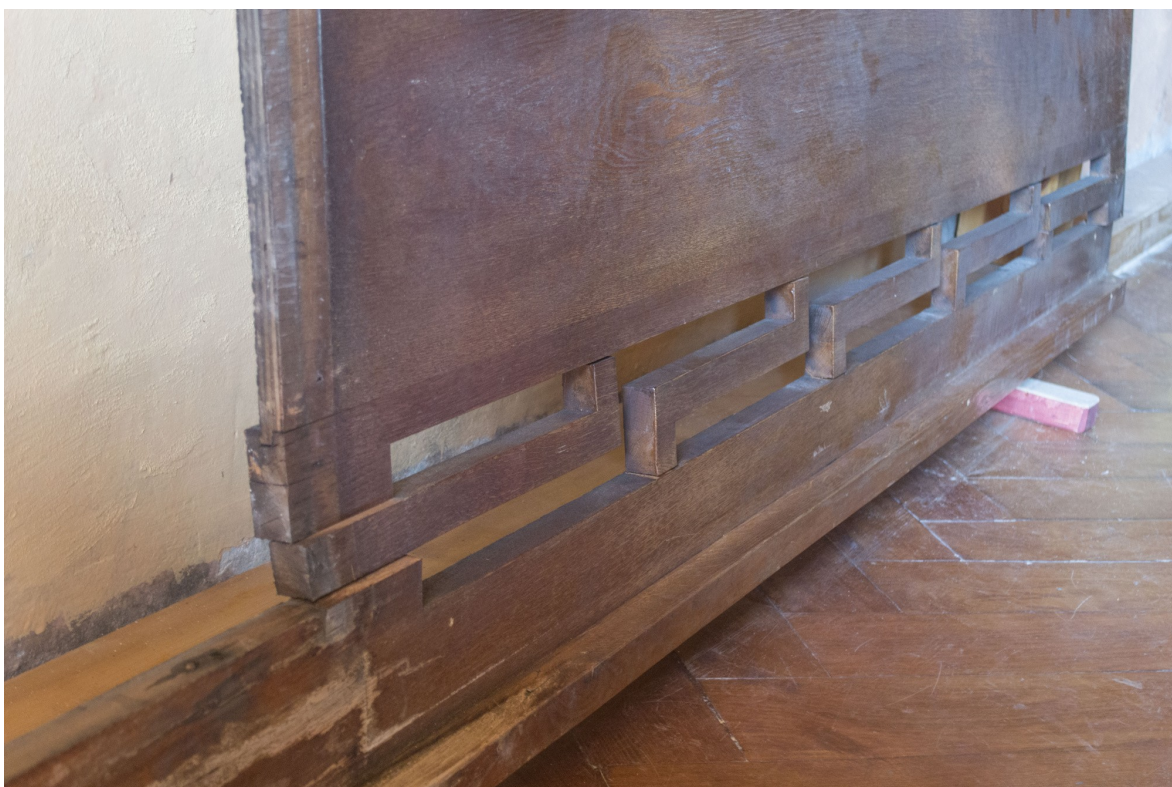
Snímek 49: Bok obložení 2. okna – před restaurováním

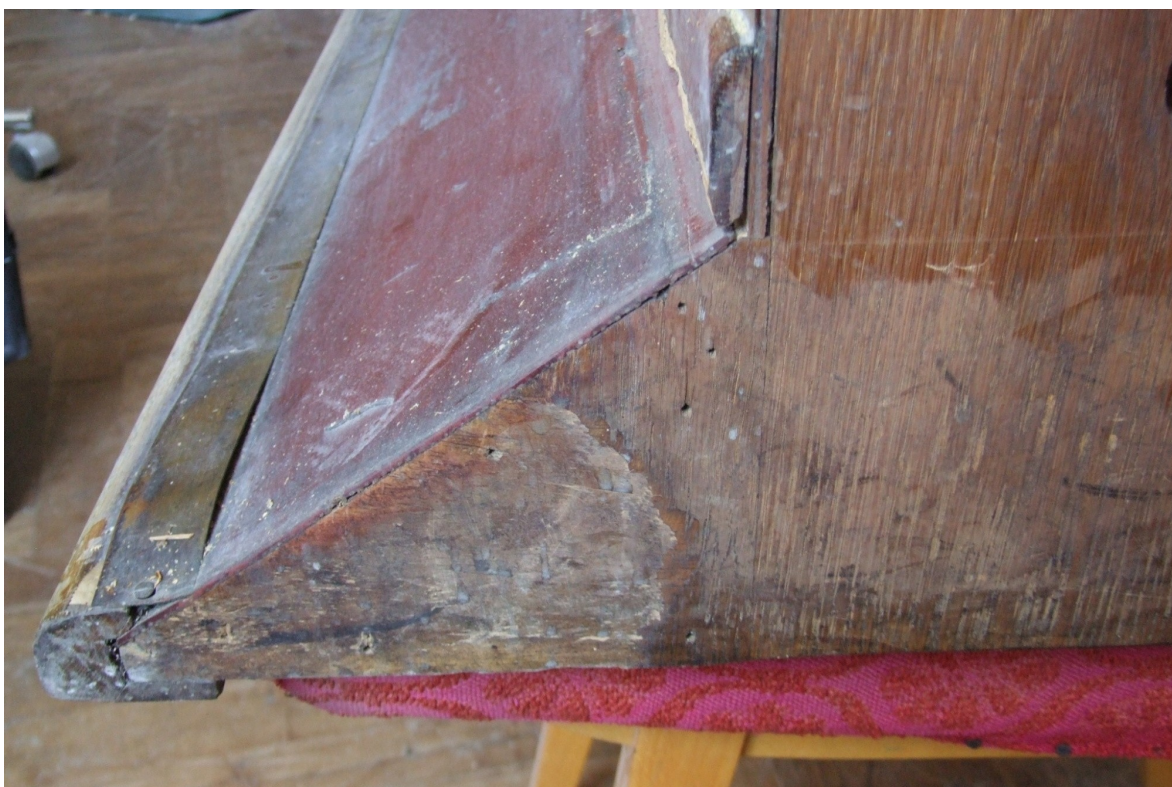
Snímek 51: Detail boku podstavce – před restaurováním

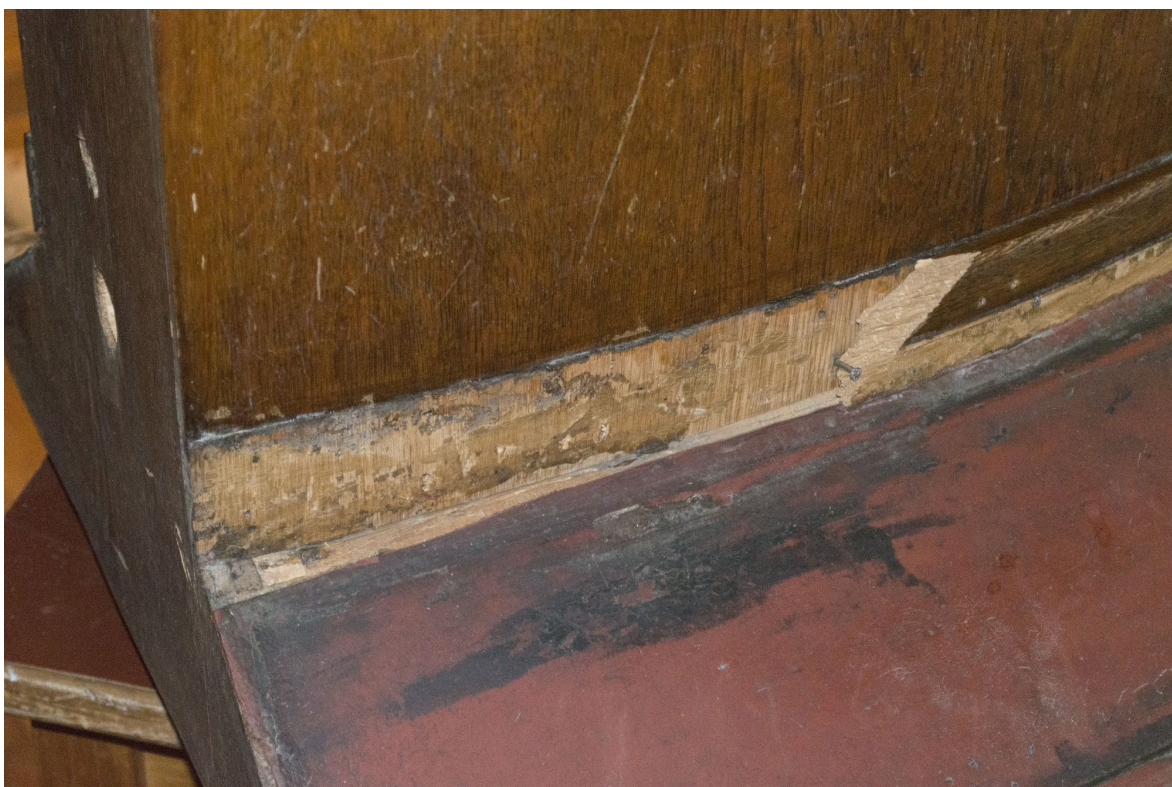
Dýha na stolové desce je na ca. 20 % plochy uvolněná, na několika menších místech chybí. Uvolněná a ve velké míře chybějící dýha je na vnitřních a vnějších lubech, na římse podstavce (část přiléhající ke stolové desce). Část římsy u jednoho oblého dílu je zcela utržena. Poškozena je také dýha na čelních plochách jednotlivých dílců (při složení skryté) kolem otvorů pro čepy a ve spodní části trojúhelníkovitého tvaru. Chybí lišty mezi tělem podstavce a šikmou plochou základny. U jednoho oblého dílu podstavce chybí část stávající lišty. Taktéž chybí některé překryvné lišty mezi díly. Chybí ca. 5 % mosazné pásky na základně, také některé mosazné vruty. Červené linoleum je potřísněno neznámou černou barvou, na některých krajích dílců je poškozeno. Jednotlivé díly stolu jsou sekundárně stlučeny hřebíky a sešroubovány. Některé kolíky mezi dílci jsou přerézány a některé boky dílců jsou kvůli tomu poškrábány pilou. Na jednom rovném dílci podstavce byl proveden pokus o opravu, jeden dílec stolové desky má obroušený lub.

Snímek 53: Detail poškození podstavce – před restaurováním

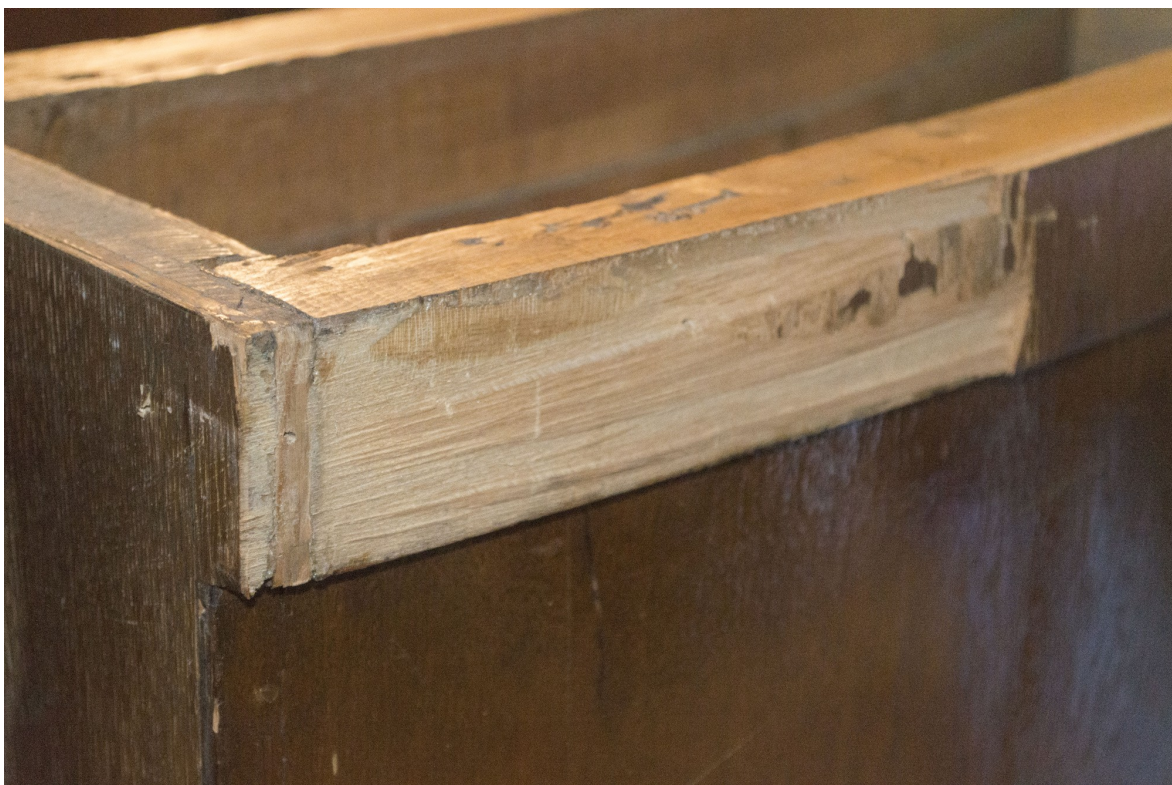
Snímek 54: Detail poškození podstavce – před restaurováním

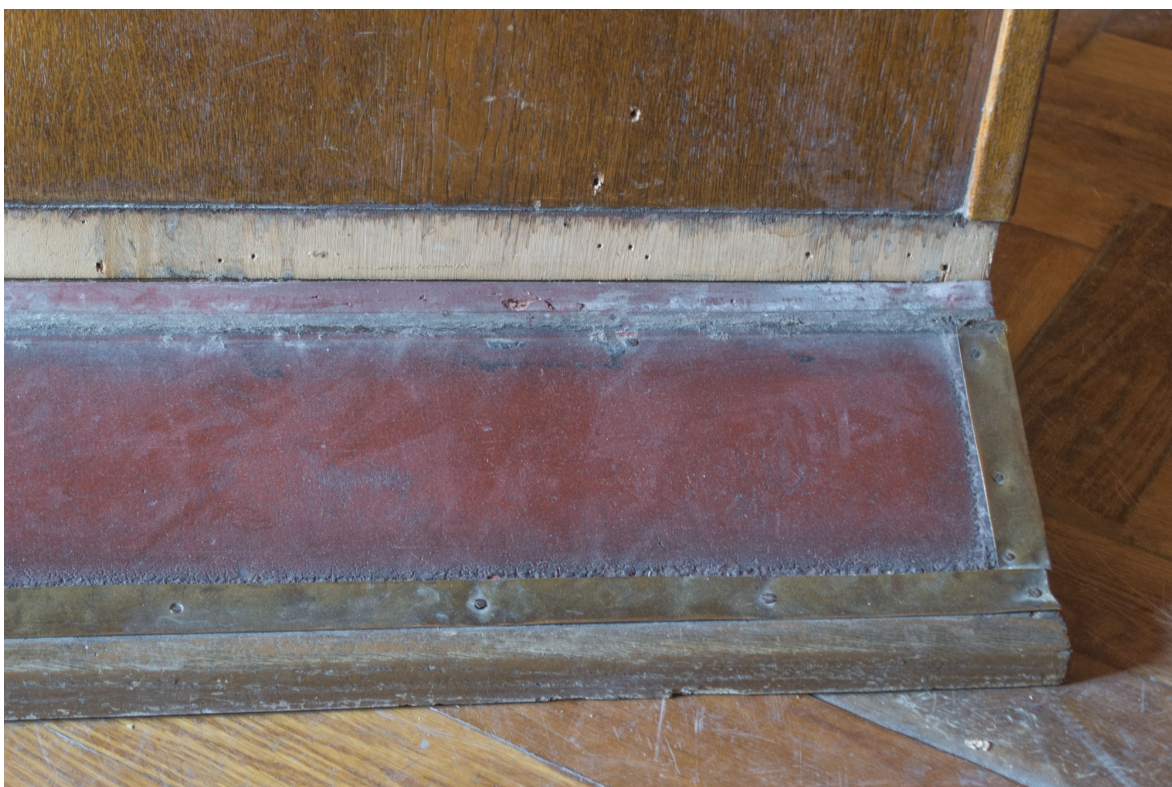
Snímek 55: Detail linolea podstavce – před restaurováním

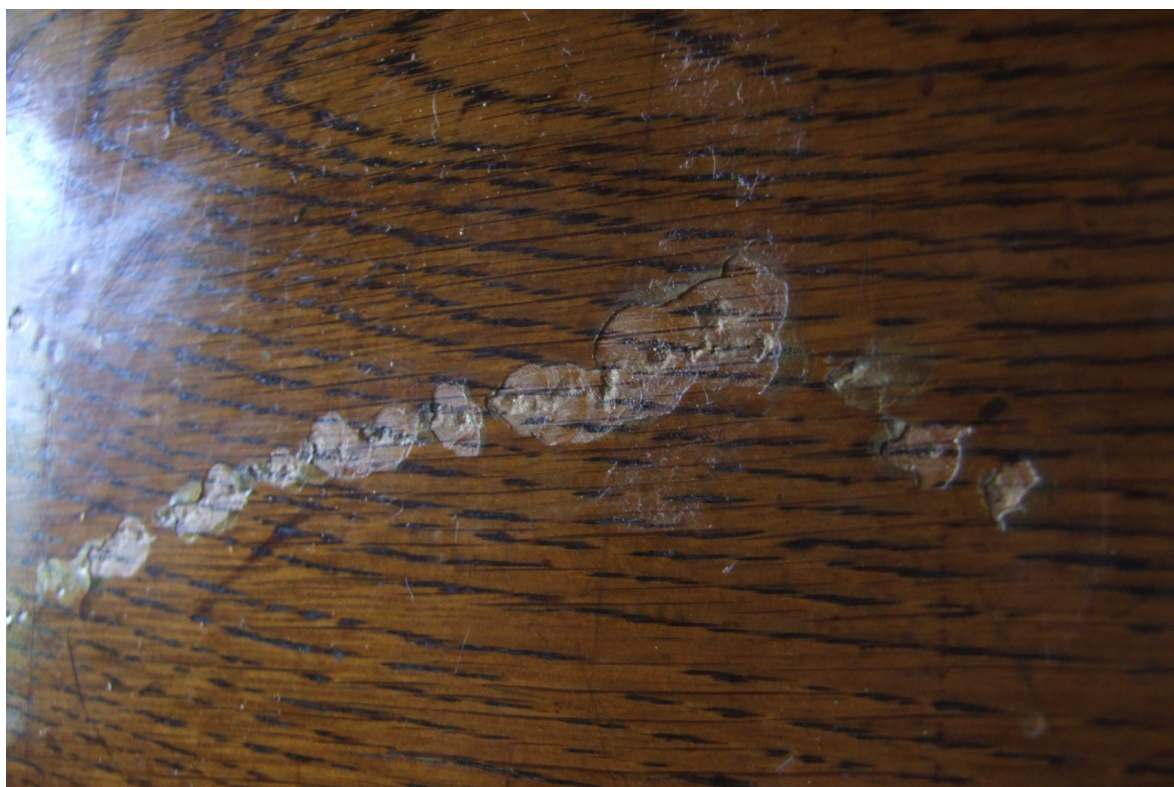
Snímek 57: Detail škrábance na stole – před restaurováním

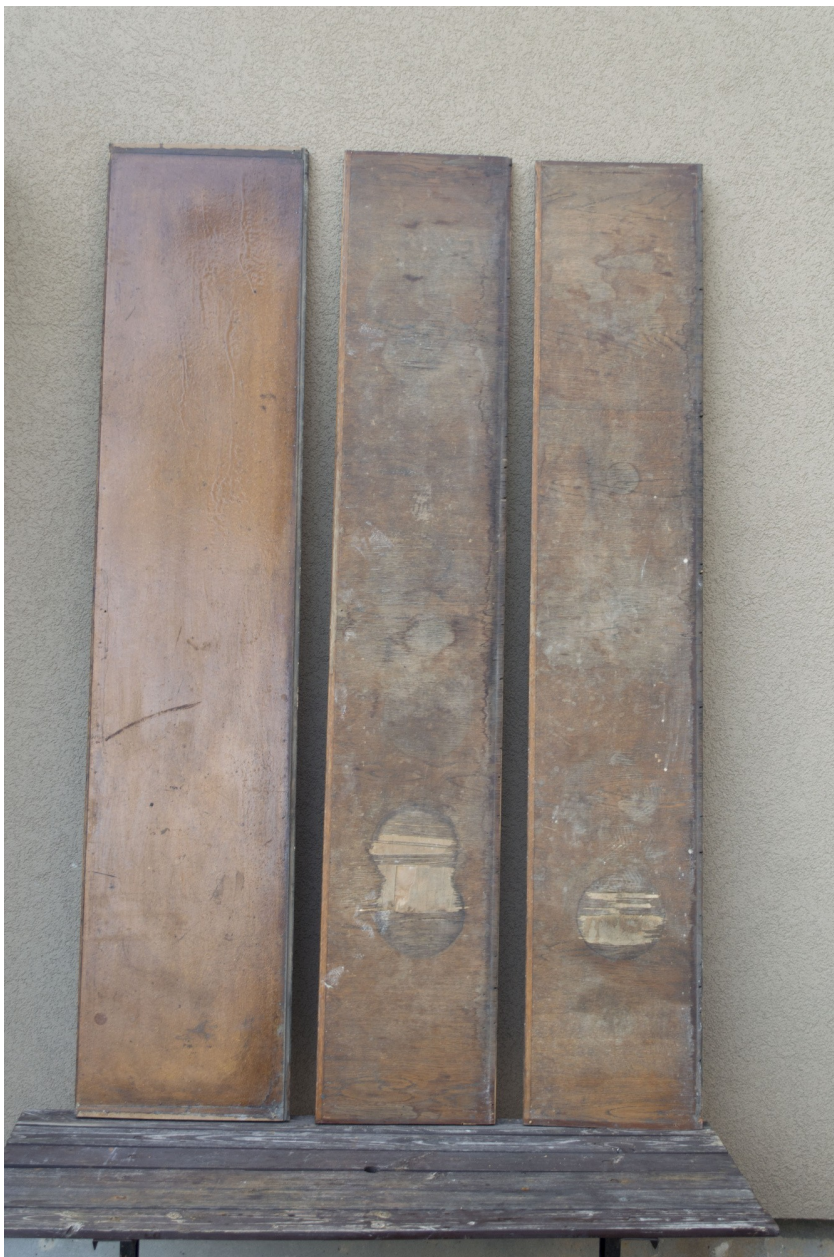
Snímek 59: Parapety, levý stále se Sololitem – před restaurováním

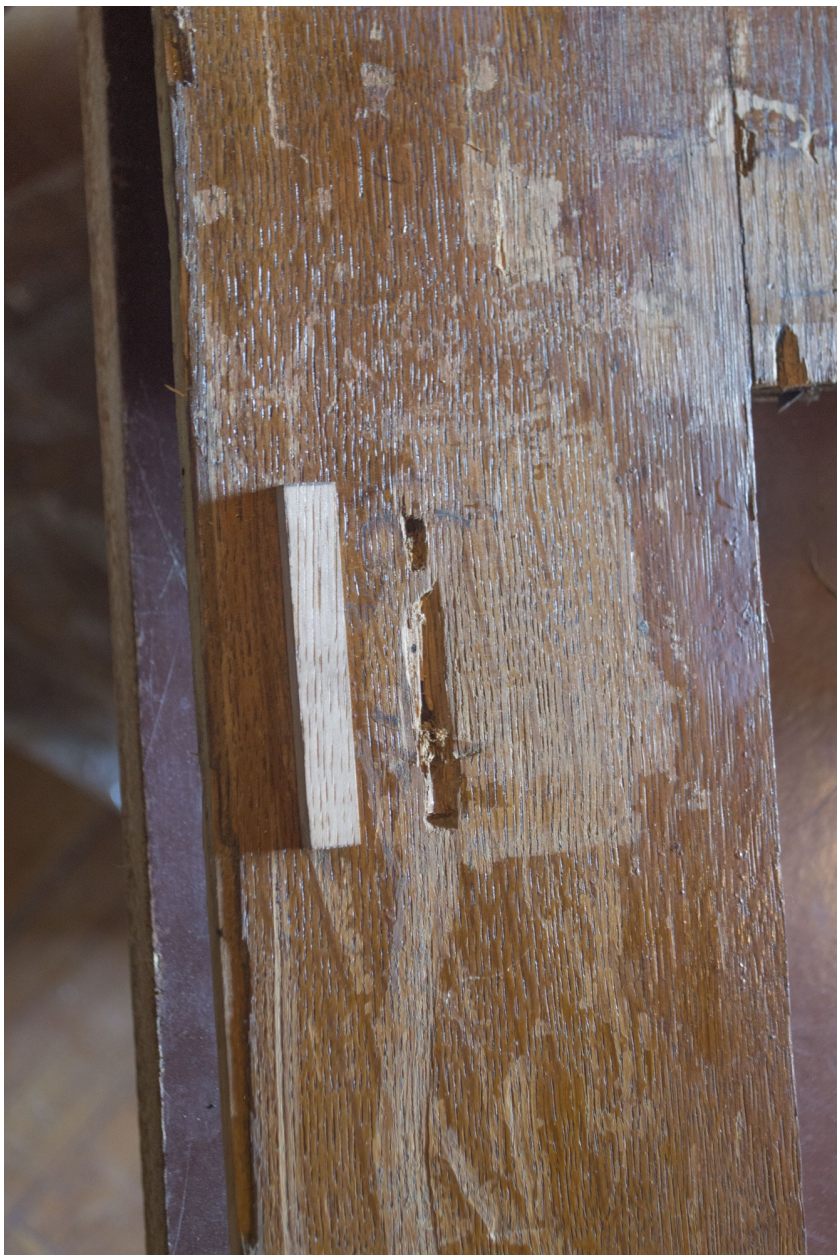
Snímek 61: Detail boku obložení (1. okno) – před restaurováním

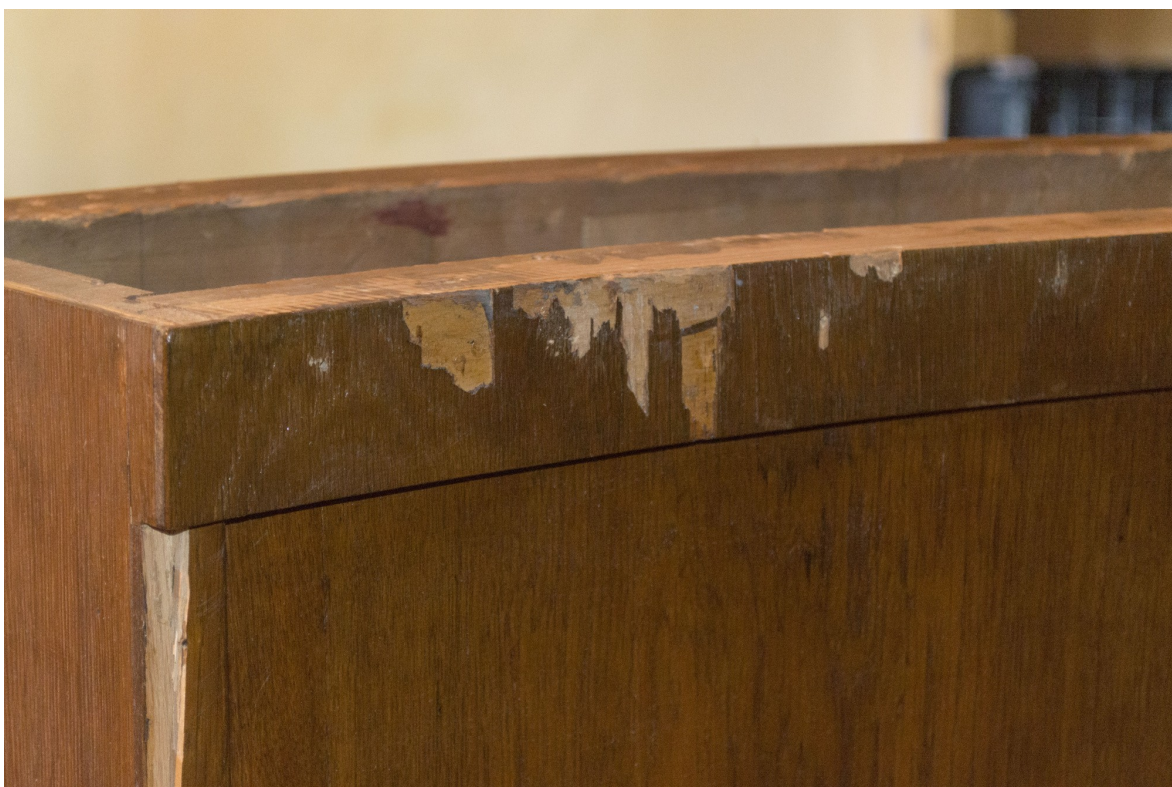
Snímek 67: Poškozená dýha podstavce – před restaurováním

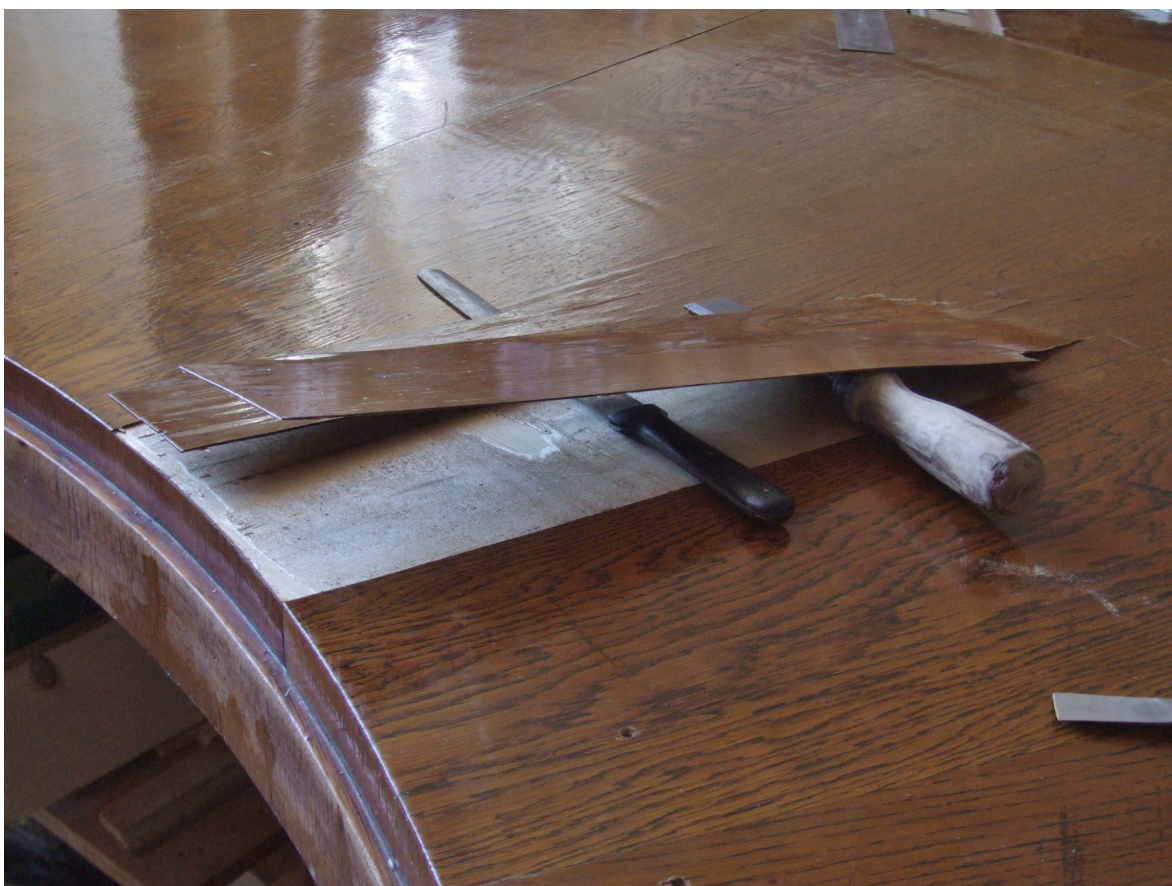
Snímek 71: Uvolněná dýha stolu – průběh restaurování
