# Malý zasedací sál A (č. 203) v radnici Jablonce nad Nisou

## Zpráva o restaurátorském zásahu

Brno, březen 2017

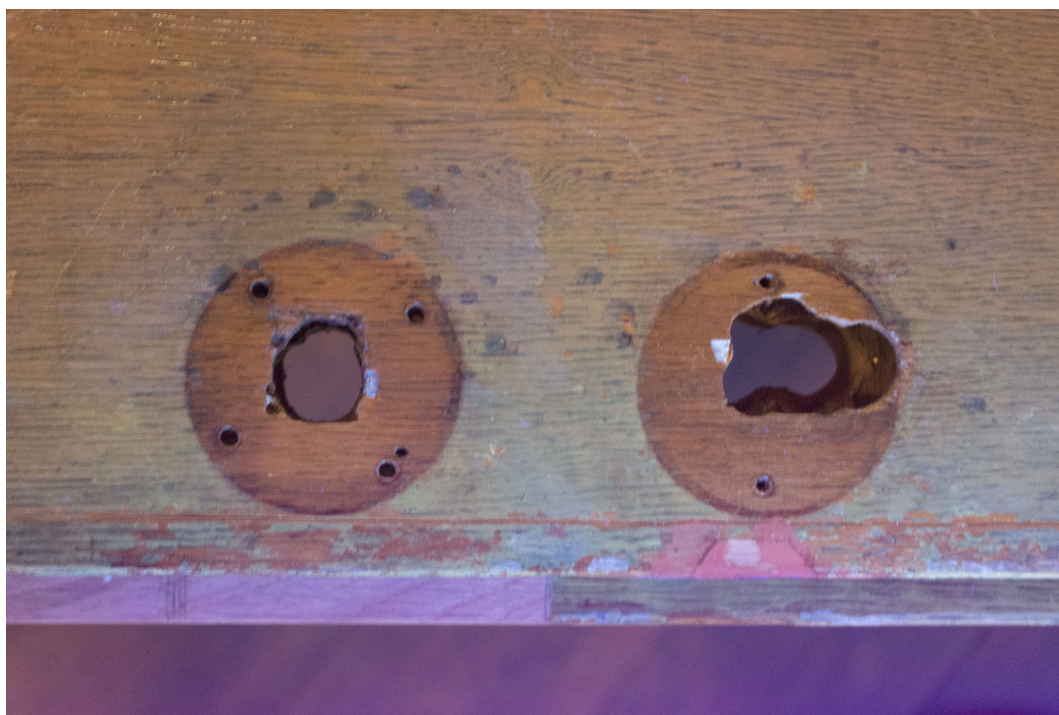
Původní tenká, pololesklá vrstva laku byla nalezena na všech nepřístupných místech, které nemohly být druhotně natřeny: bočnice stolových podnoží, luby stolových desek sešroubované v jeden celek, plochy pod kováním klik, místa kolejnic pro záclony, plochy rámu kolem oken, které jsou přitisknuty ke stěnám. *Pozn. povrch dřeva po zvlhčení lepí, nejspíše byl před lakováním broušen po aplikaci kličové vody.*

Fig. 3.1: Detail dveří po sejmutí kování, pod UV

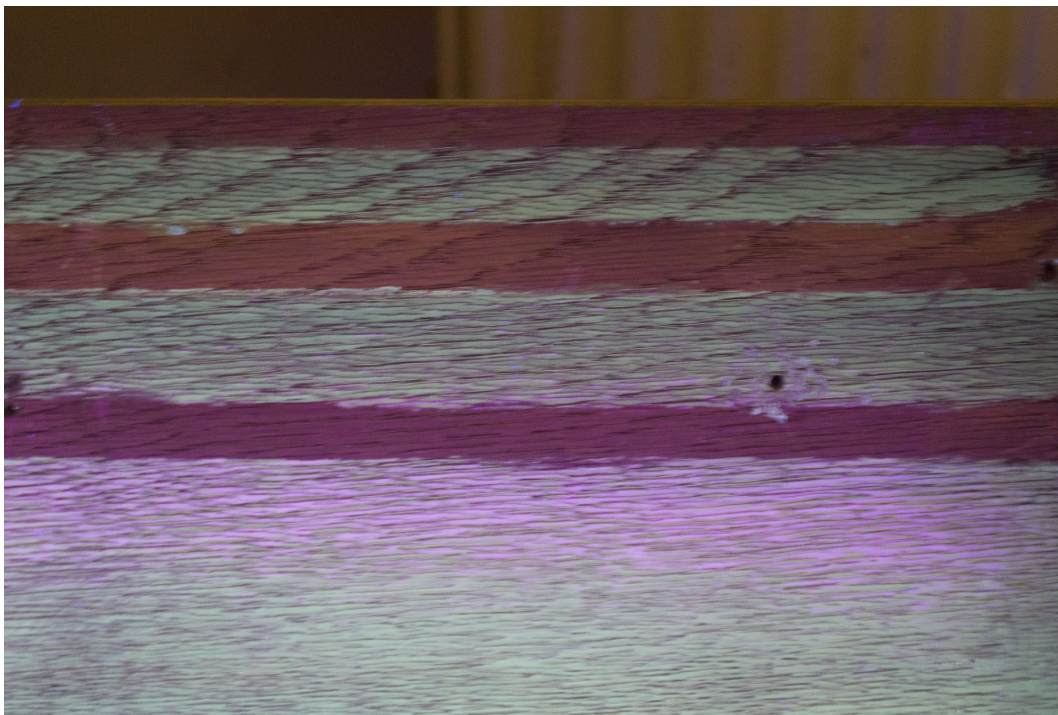
Fig. 3.2: Detail okenního obložení se stopami kolejnic, pod UV

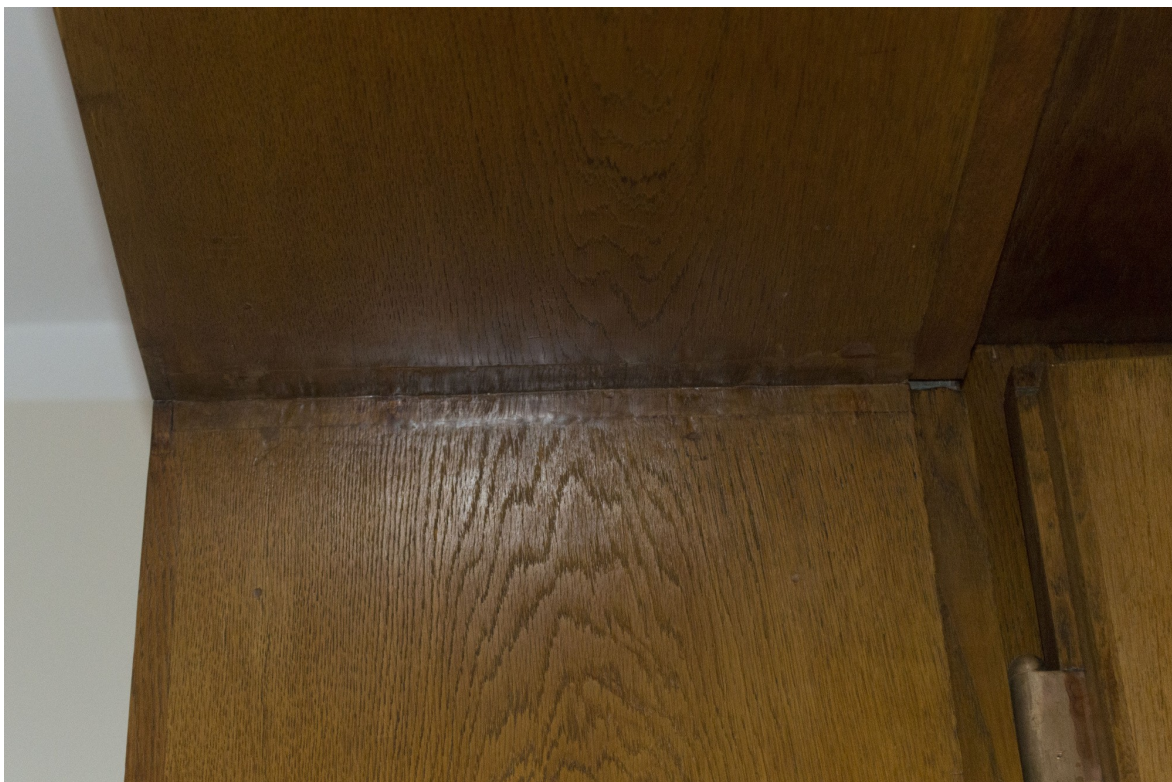
Zárubeň hlavního vchodu je v rohu nalevo, ze strany místnosti, poškozena hrubým vydlabáním drážky pro kabel rozhlasu. Překládová deska, o kterou se křídla opírají je nepůvodní. Rám kolem dveří na straně místnosti je ve zmíněném rohu a v pravé dolní části poškozen. Všechny rámy kolem dveří jsou zašpiněny malířskou barvou. Křídla hlavních dveří jsou na povrchu ze strany chodby poškozena připichováním. Část klapačky kolem kliky je znečištěna od rukou. Dýha je na spodní hraně křídel místy utržena nebo uvolněna. U vchodů do velkého sálu

Snímek 22: Detail zárubně hlavního vchodu – po restaurování

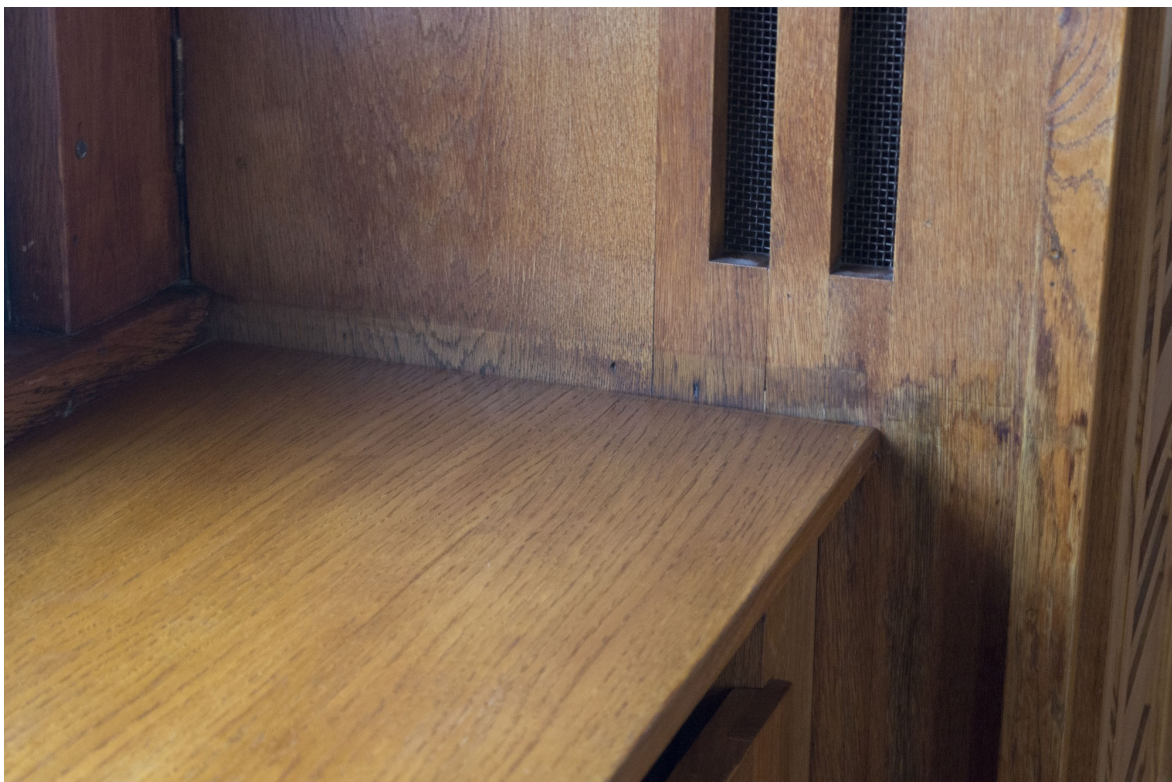
Větrací otvory na bocích jsou rozrušené, v jednom případě se zbytky omítky. Jeden parapet chybí a je nahrazen mramorovou deskou (levé okno naproti vchodu). Parapety a bočnice jsou poškozeny vodou, v jednom případě silně (druhé okno vpravo). Jedna pravá bočnice (pravé okno naproti vchodu) byla poškozena dvěma otvory pro topení. Rámům před topeními schází střední sloupky a kryty, které se nasazovaly. Rámy jsou většinou v rozích zpevněny přitlučenými deskami. U jednoho z těchto ráků chybí jeden dřevěný závěs. Spodní část bočnic a těchto ráků je různě provrtána a jeví stopy po předešlé kabeláži. Parapety mají pod druhotným sololitem poškozené dýhování. Na všech jsou kruhovitě vytržené dýhy a tmavé skvrny. Rámy kolem oken jsou zašpiněny malířskou barvou.

Snímek 24: Okenní obložení a nový parapet – po restaurování

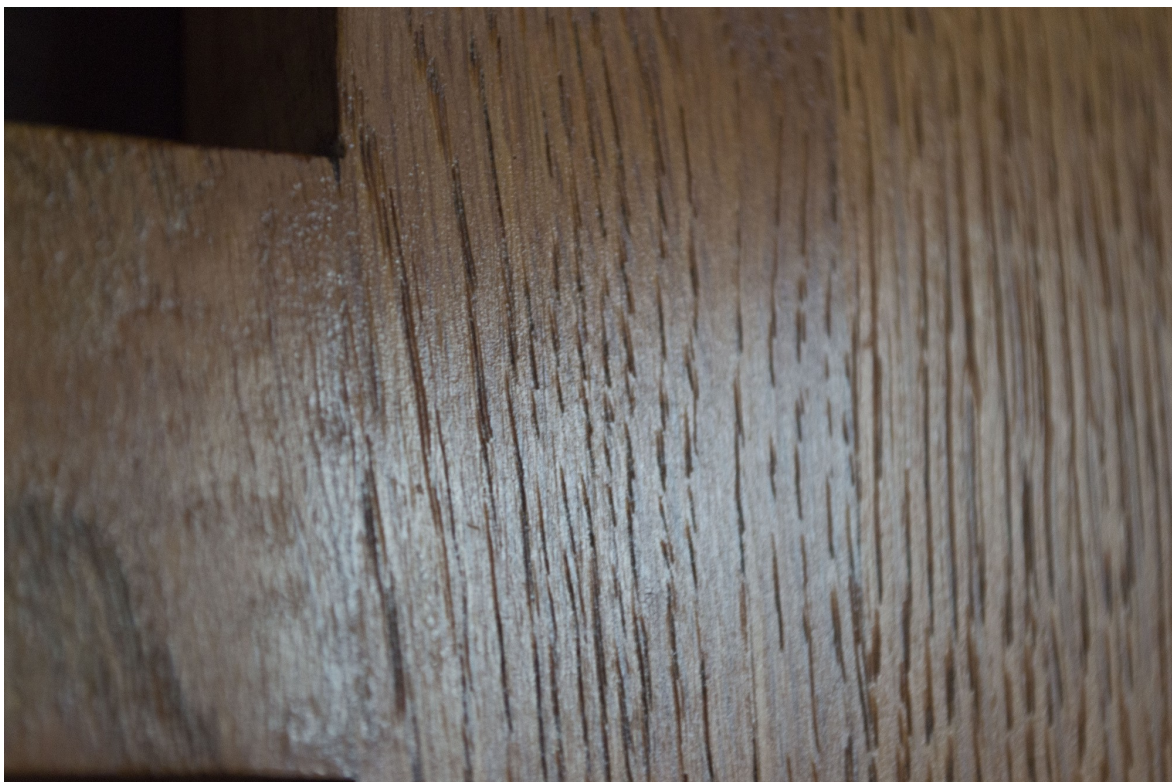
Snímek 36: Detail laku (3. okno) – po restaurování

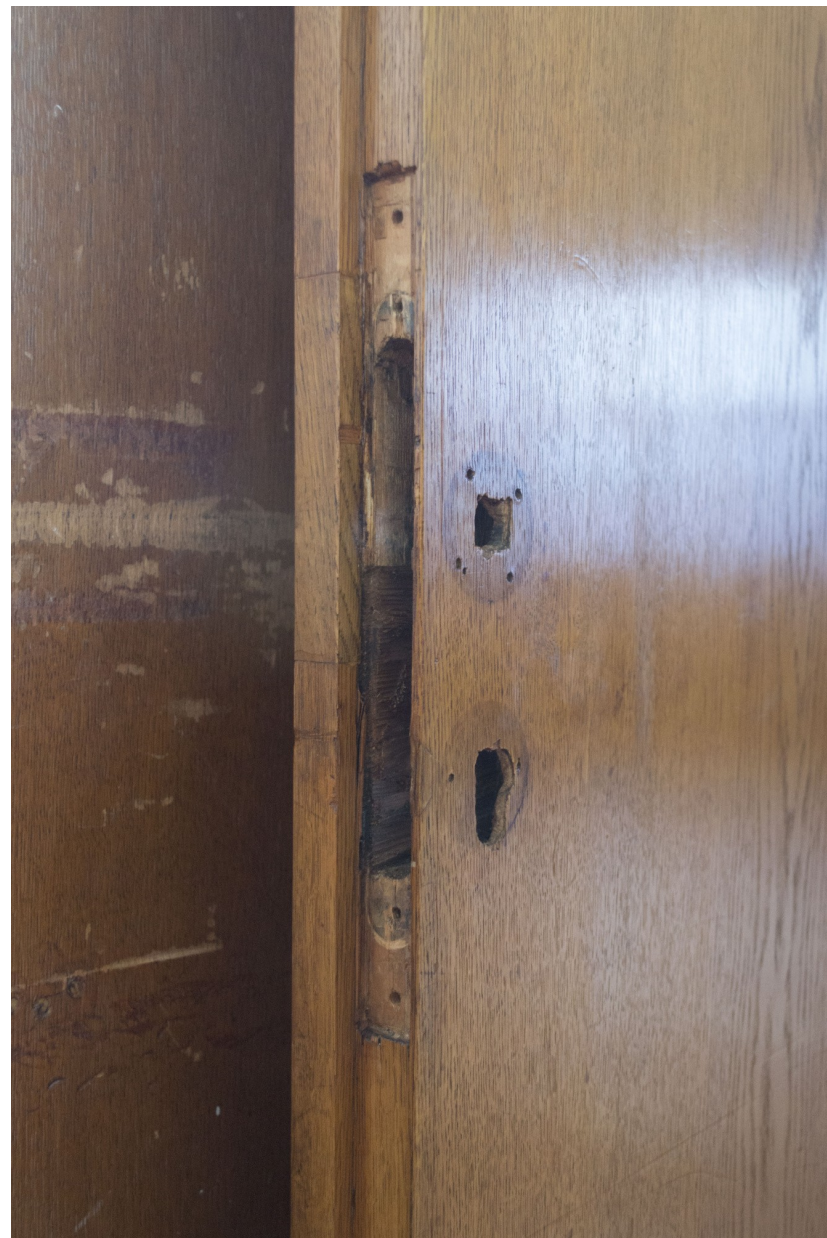
jsou poškozeny nejvíce oblasti kolem klik včetně hrany. Povrch je otlučený, u pravých dveří je hluboce vydřený oblouk. V levém horním rohu u levých dveří je otvor po kabelu. Kliky a kování nejsou kompletní.

Snímek 40: Právě dveře do sálu – po restaurování

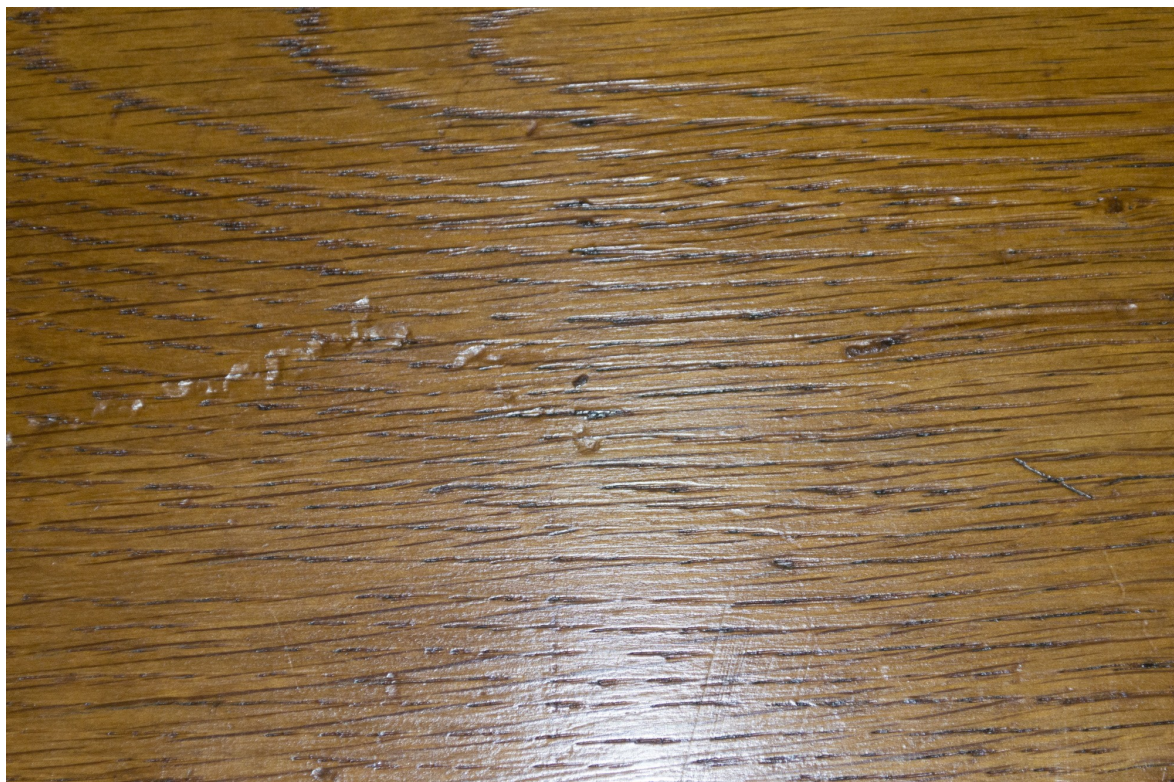
Snímek 58: Detail škrábance na stole – po restaurování

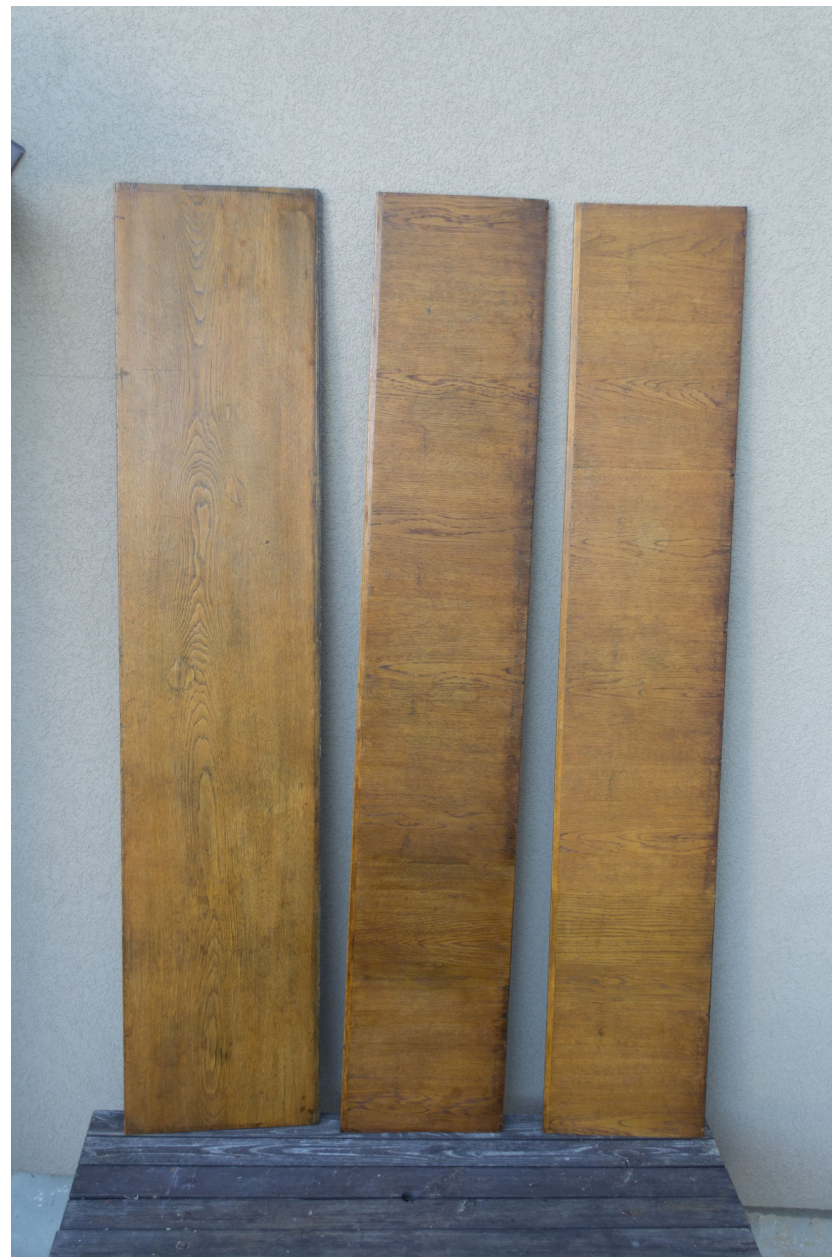
Snímek 60: Parapety – po restaurování

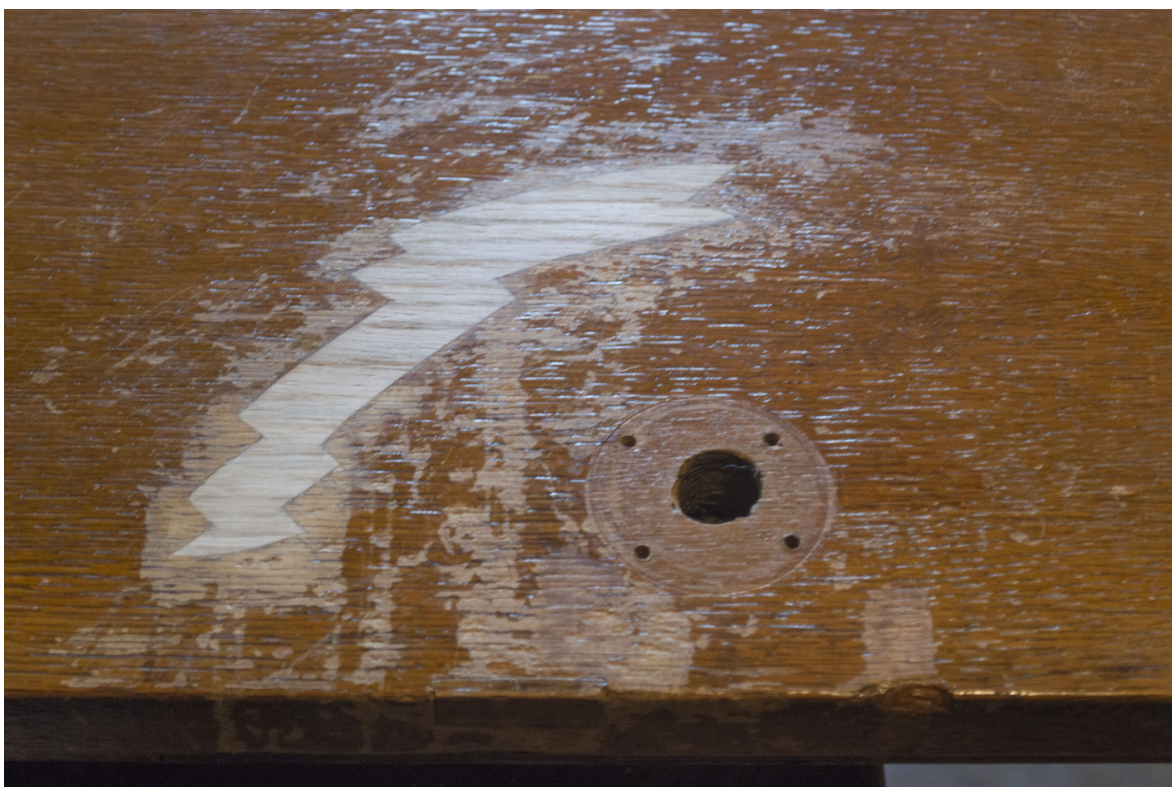
Snímek 63: Levé dveře do sálu – průběh restaurování

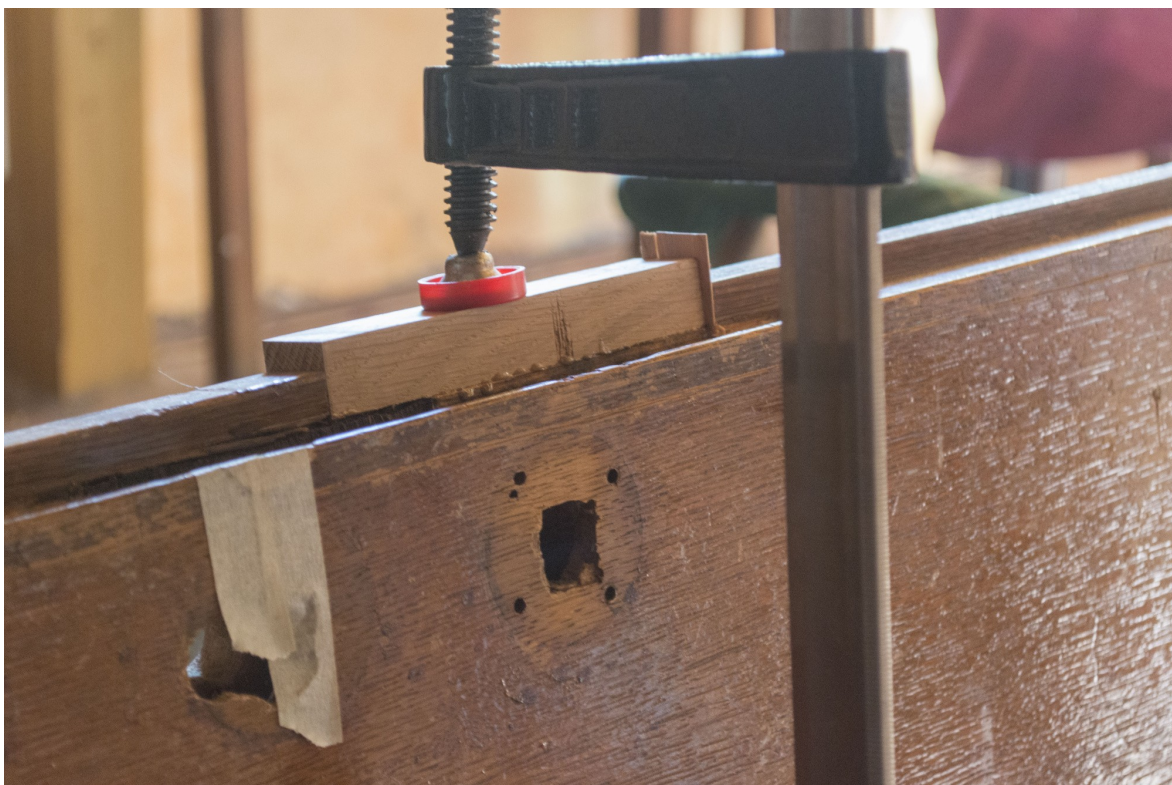
Snímek 64: Pravé dveře do sálu – průběh restaurování

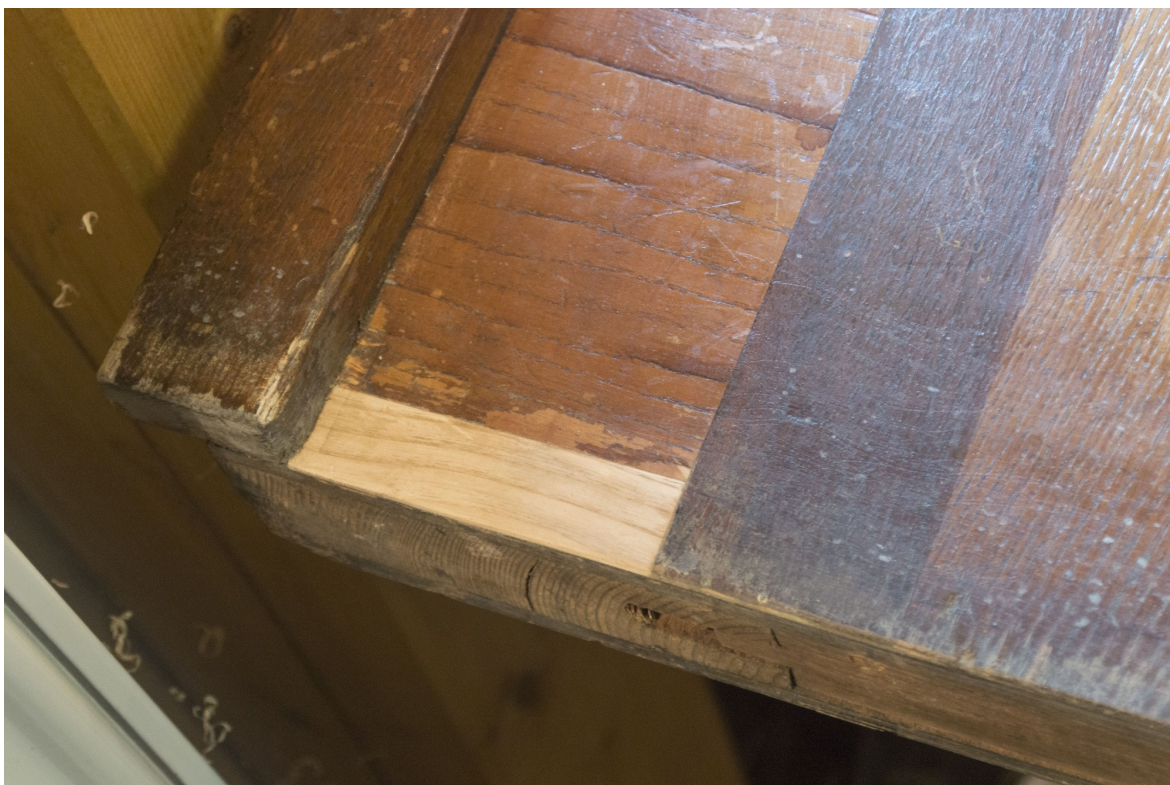
Snímek 66: Opravená dýha hlavních dveří – průběh restaurování

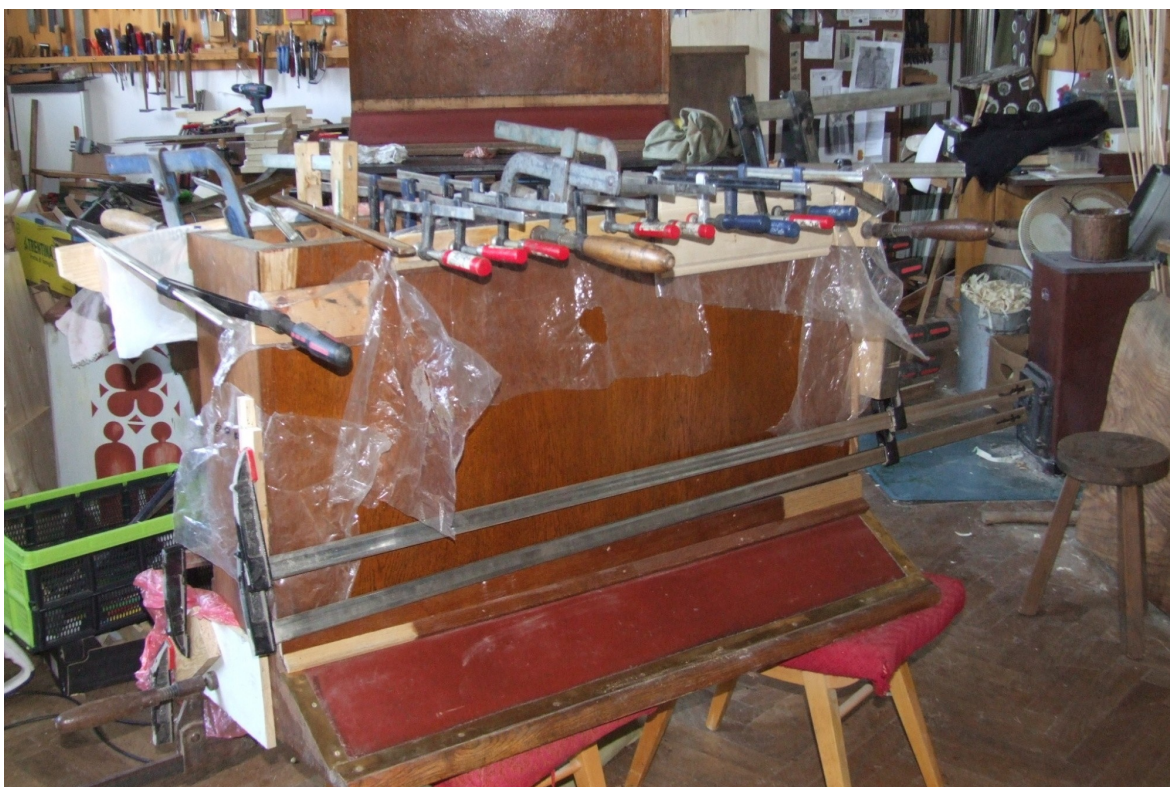
Snímek 69: Lepení konstrukce a dýh podstavce – průběh restaurování

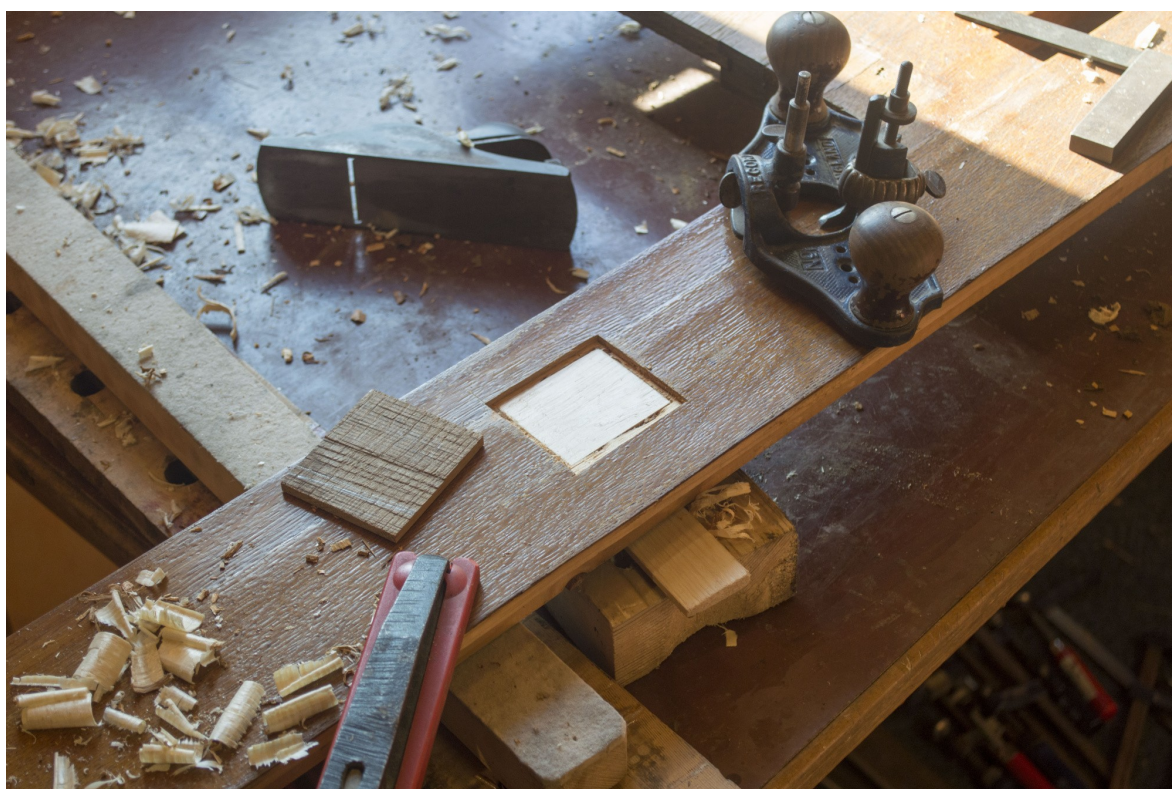
Snímek 75: Rám kolem topení oprava otvoru – průběh restaurování

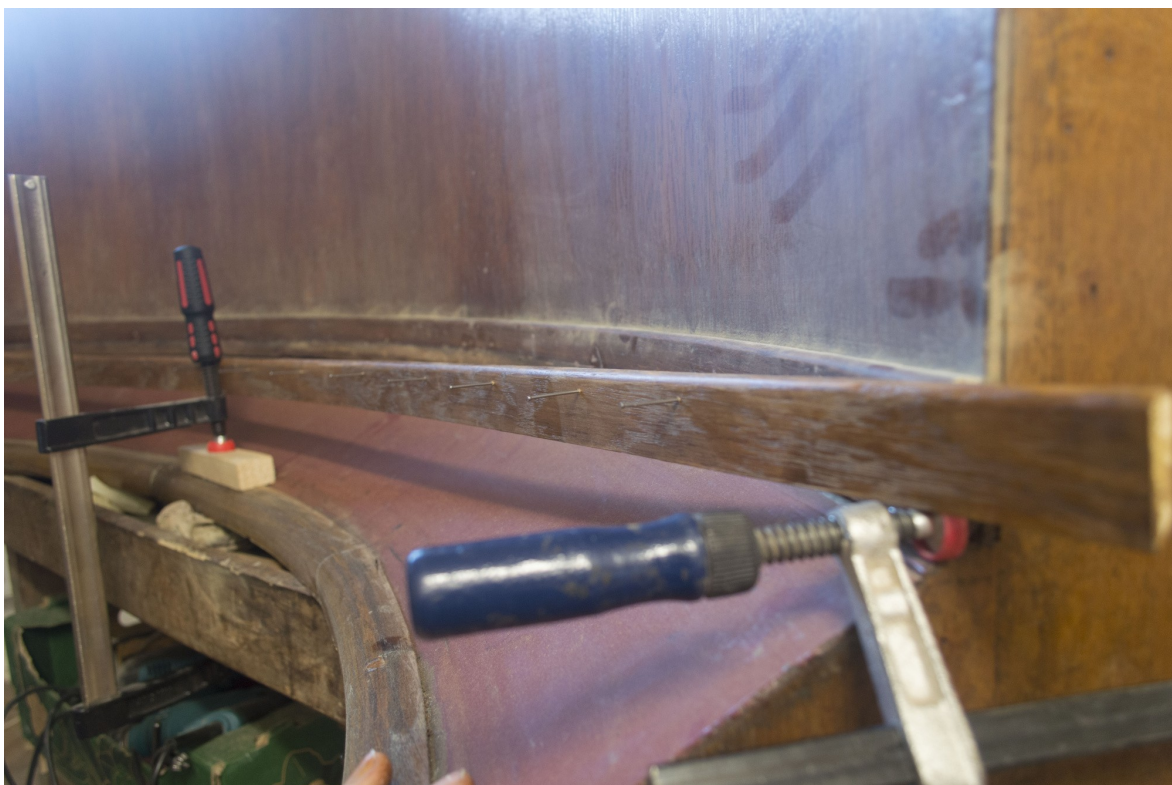
Snímek 78: Přichycování nové lišty na podstavci – průběh restaurování

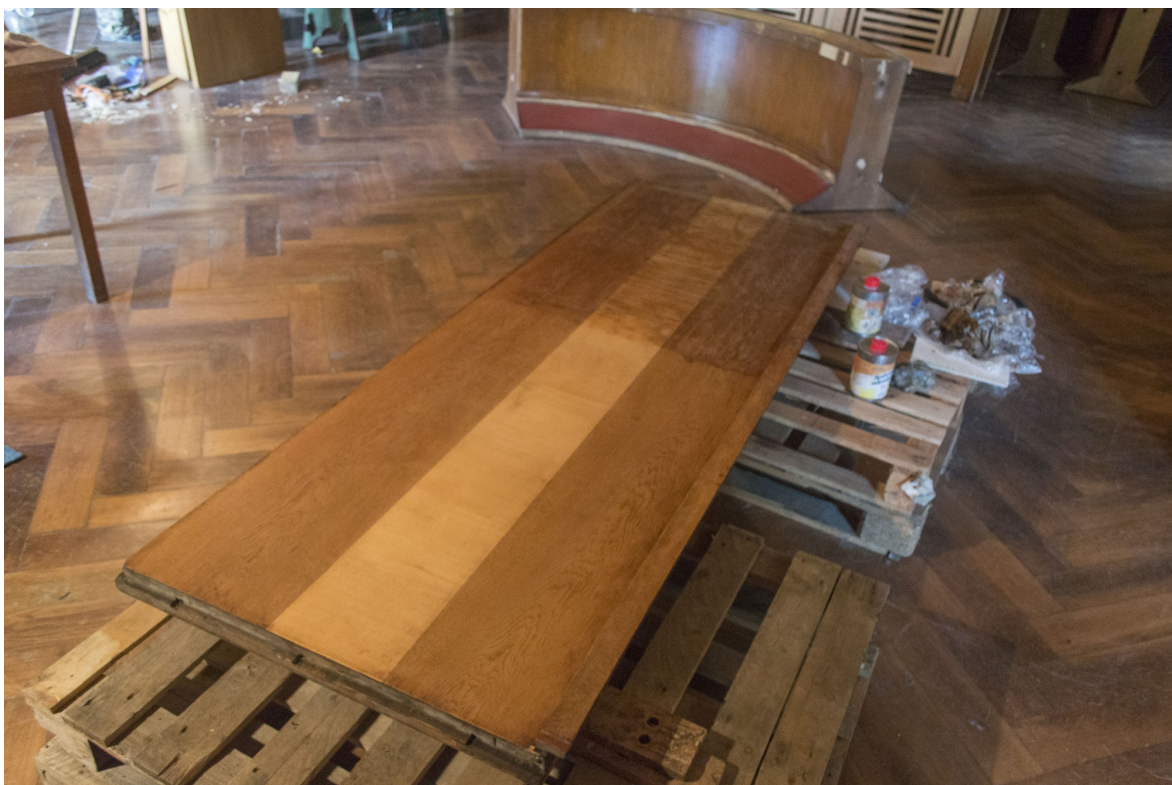
Snímek 80: Čištění hlavních dveří – průběh restaurování

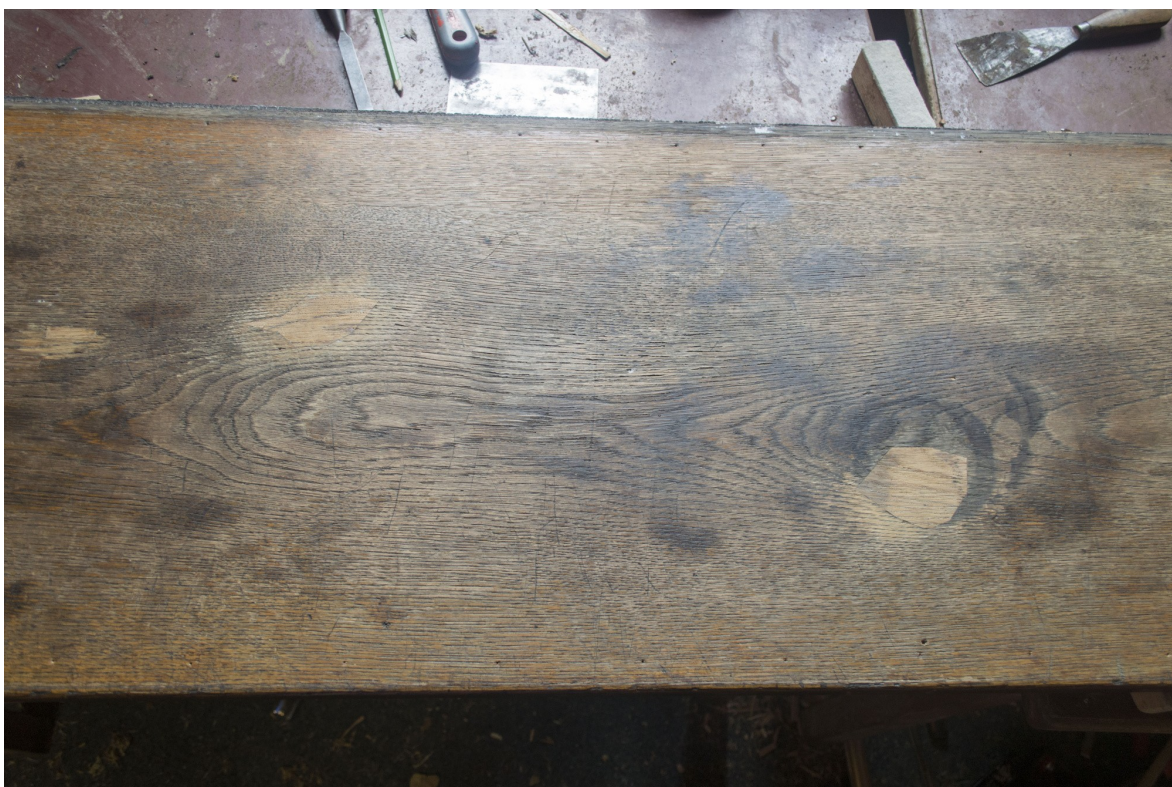
Snímek 83: Opravy otvorů v dýze parapetu – průběh restaurování

Otvory po kabeláži jsme zaplnili kolíky a otvory včetně jiných zakryli novou dýhou. Výsušné trhliny jsme vyplnili rovněž dýhou. Otvory vysekané instalatéry jsme vyplnili měkkým dřevem a překryli tlustou dýhou. Drátěné mřížky jsme sejmuli a očistili kartáčem. Černé překrytí nefunkčních otvorů jsme sejmuli, očistili od nitrolaku a obnovili jeho černé moření. Otvory po kolejnicích na záclony jsme ponechali. Parapety jsme zbavili nepůvodního Sololitu. Část dýhy kolem kruhově vytržených otvorů jsme odstranili a nahradili novou. Sejmuté části dýhy jsme použili k záplatám otvorů a chybějících částí. Tmavé skvrny jsme vybělili kyselinou šťavelovou a peroxidem vodíku. Čepy v rozích u ráků před topením byly několikrát roztrženy, proto jsme čepy přerežali na dlab a vložili nové pera. Všechny spodní části rozrušené vodou jsme napustili konsolidačním roztokem Paraloidu. Silně obité hrany ráků jsme vysadili novým dřevem.

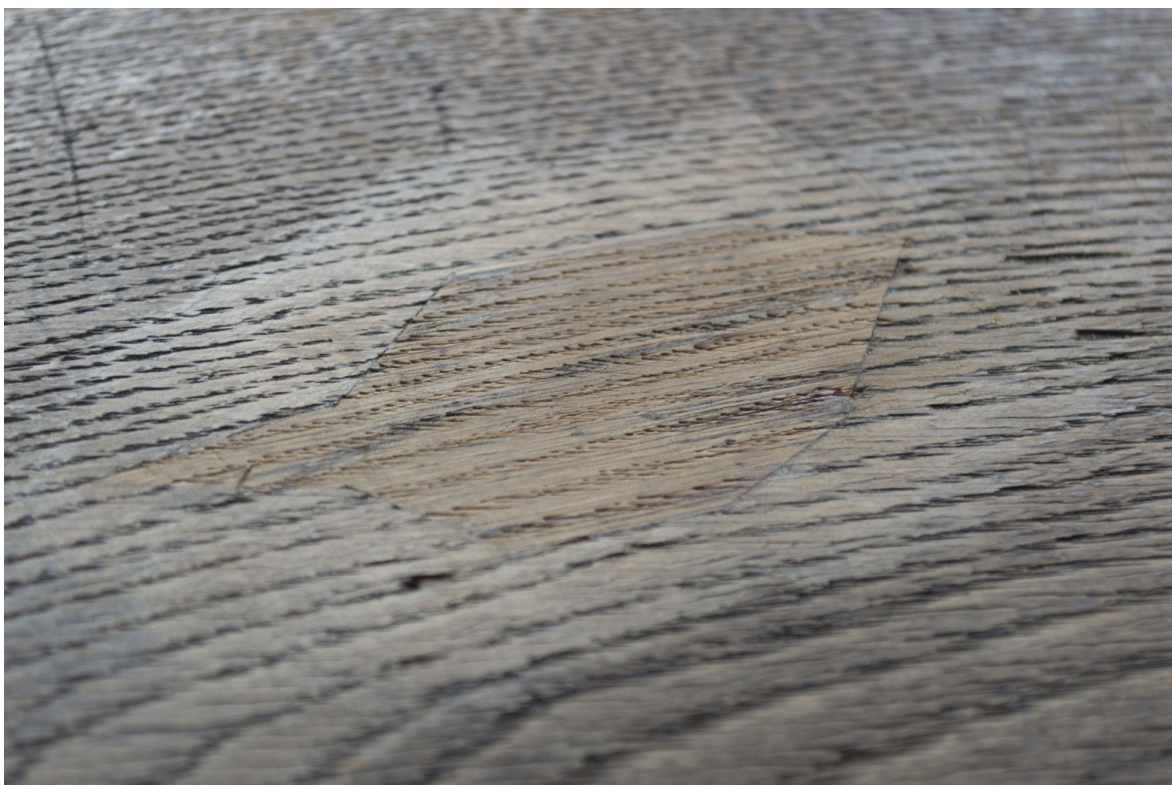
Snímek 84: Detail opravy otvoru v dýze – průběh restaurování

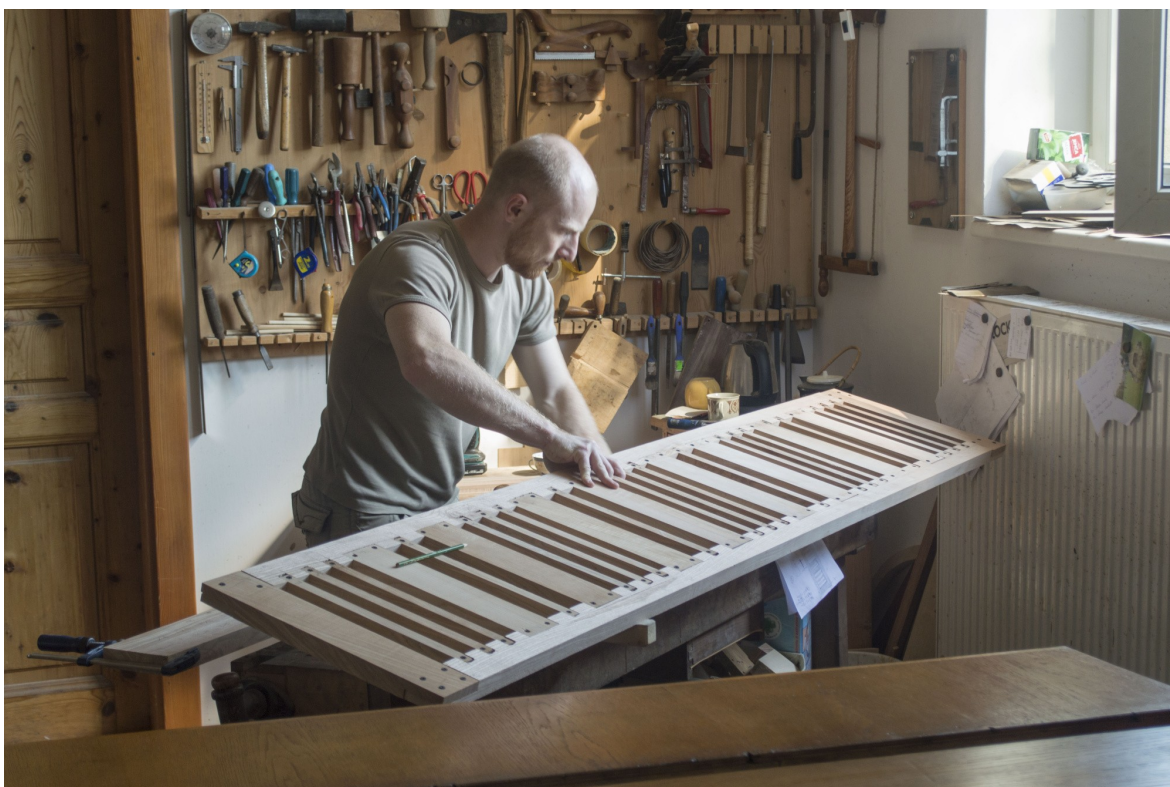
Snímek 85: Výroba nových částí k větracím šachtám

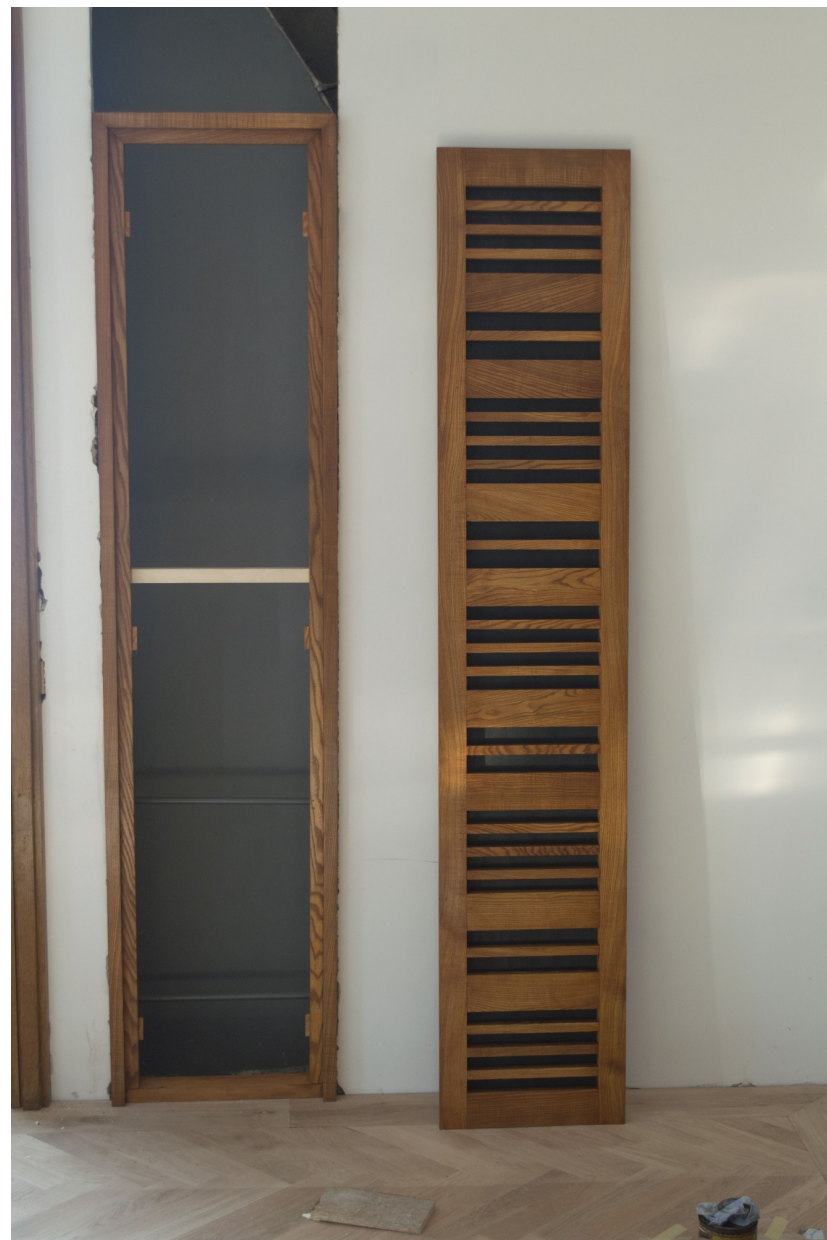
Snímek 88: Připravená konstrukce větrací šachty
