# Malý zasedací sál A (č. 203) v radnici Jablonce nad Nisou

## Zpráva o restaurátorském zásahu

Brno, březen 2017

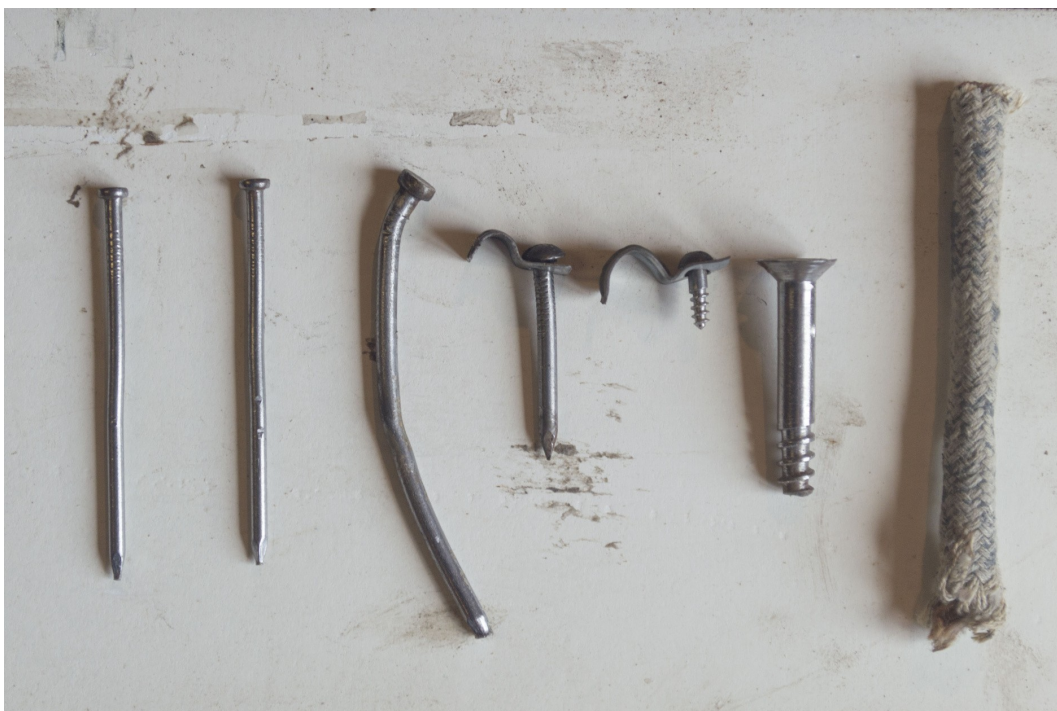
Fig. 1.1: Některé z použitých spojovacích prvků, kabel

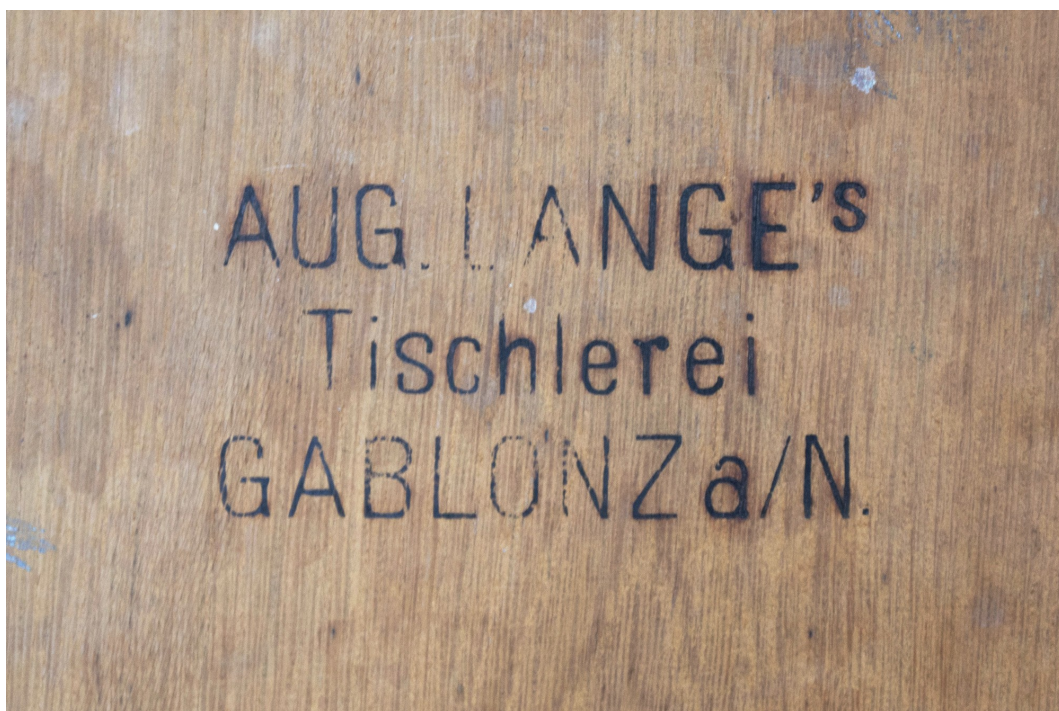
Fig. 2.1: Vypálený nápis na spodní straně stolové desky

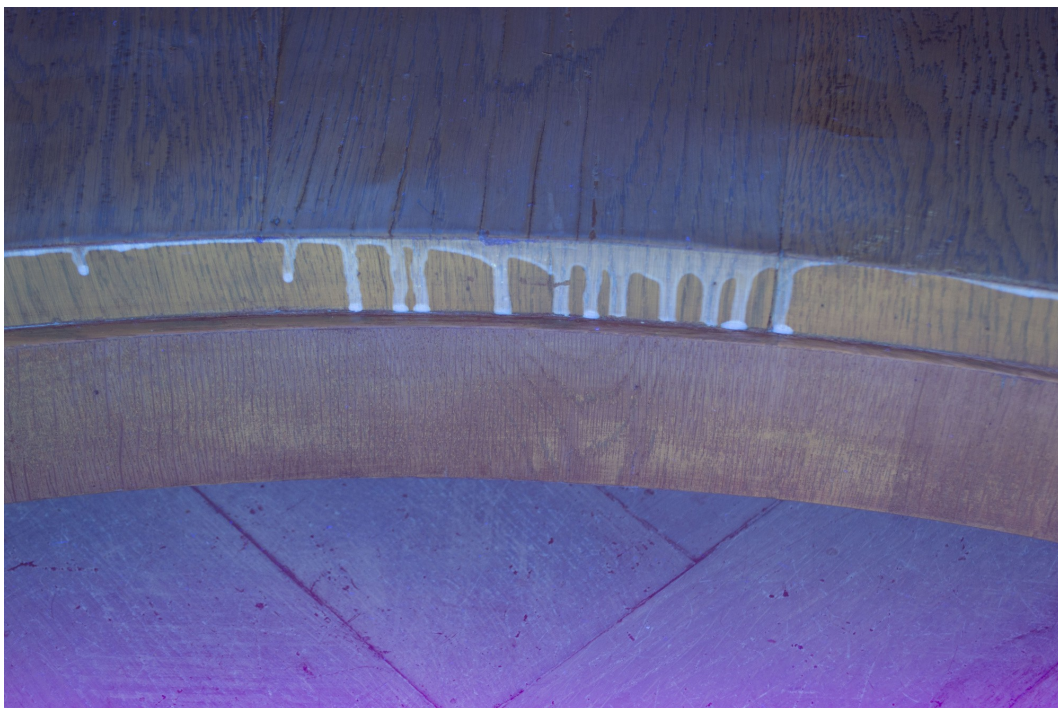
Svrchní lak je vícevrstvý a zlaté barvy, je nanesený v silné, lesklé a nekvalitní vrstvě tloušťky cca 0,5 mm. Patrné jsou tahy štětcem, mechanické nečistoty v laku a ztečené závoje. Lak obsahuje síť jemných krakel. Naražená místa mají odloupenuté horní lakové vrstvy, okraje poškození jsou ostré s patrným šupinkovitým uvolňováním. Vrchní vrstva laku má špatnou adhezi na spodní vrstvu a při drobném mechanickém poškození se odlupuje.

Fig. 3.3: Detail stolové desky s přetečeným nitrolakem, pod UV

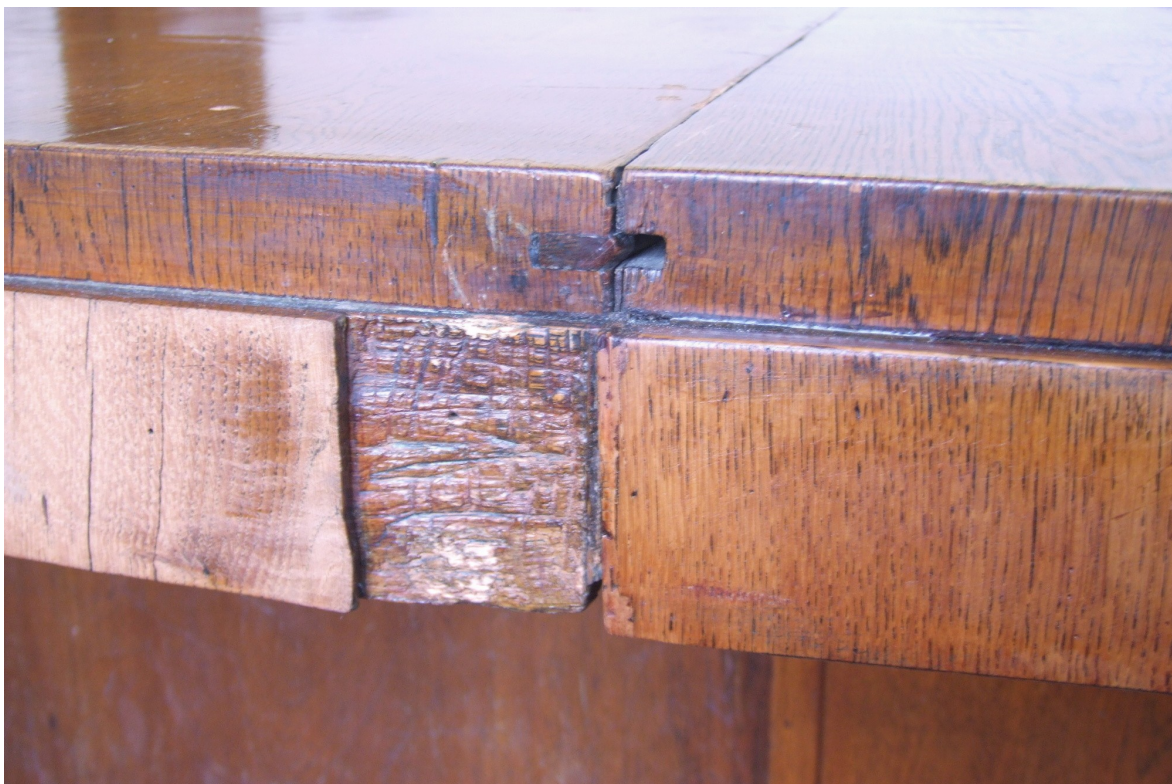
Dýha na stolové desce je na ca. 20 % plochy uvolněná, na několika menších místech chybí. Uvolněná a ve velké míře chybějící dýha je na vnitřních a vnějších lubech, na římse podstavce (část přiléhající ke stolové desce). Část římsy u jednoho oblého dílu je zcela utržena. Poškozena je také dýha na čelních plochách jednotlivých dílců (při složení skryté) kolem otvorů pro čepy a ve spodní části trojúhelníkovitého tvaru. Chybí lišty mezi tělem podstavce a šikmou plochou základny. U jednoho oblého dílu podstavce chybí část stávající lišty. Taktéž chybí některé překryvné lišty mezi díly. Chybí ca. 5 % mosazné pásky na základně, také některé mosazné vruty. Červené linoleum je potřísněno neznámou černou barvou, na některých krajích dílců je poškozeno. Jednotlivé díly stolu jsou sekundárně stlučeny hřebíky a sešroubovány. Některé kolíky mezi dílci jsou přerézány a některé boky dílců jsou kvůli tomu poškrábány pilou. Na jednom rovném dílci podstavce byl proveden pokus o opravu, jeden dílec stolové desky má obroušený lub.

Snímek 4: Detail stolové desky – před restaurováním

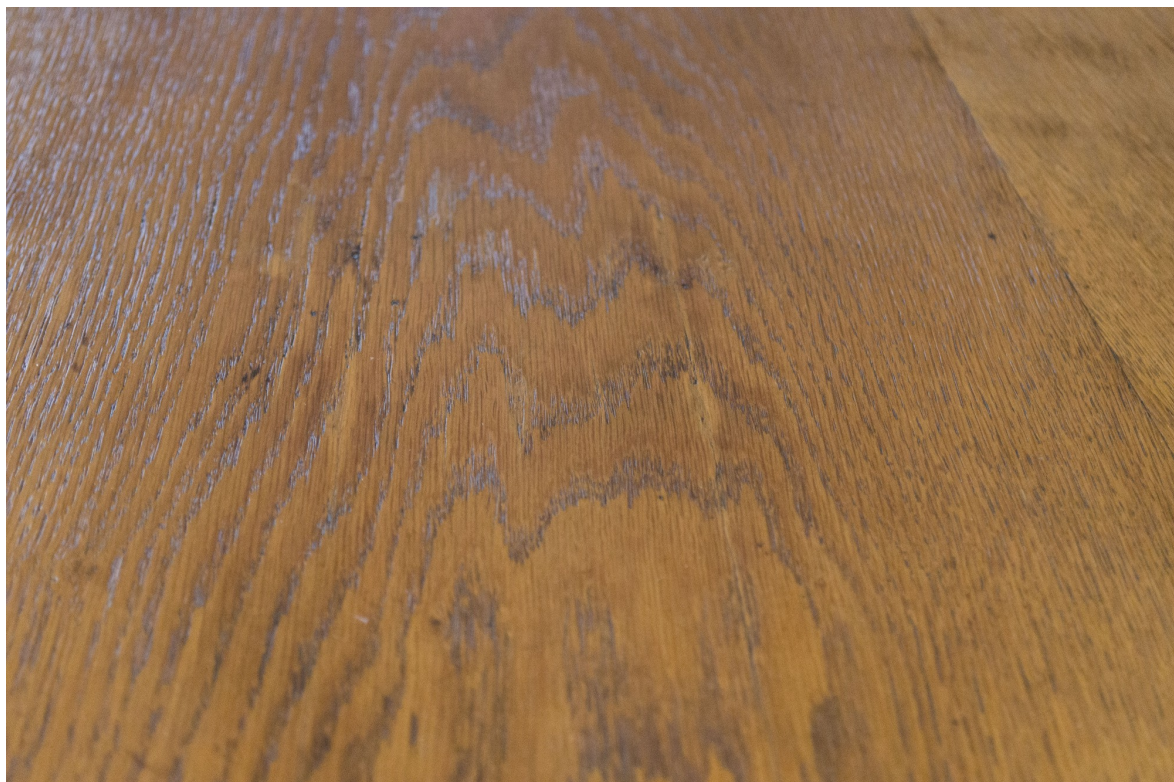
Snímek 8: Detail dýhy na stolové desce – po restaurování

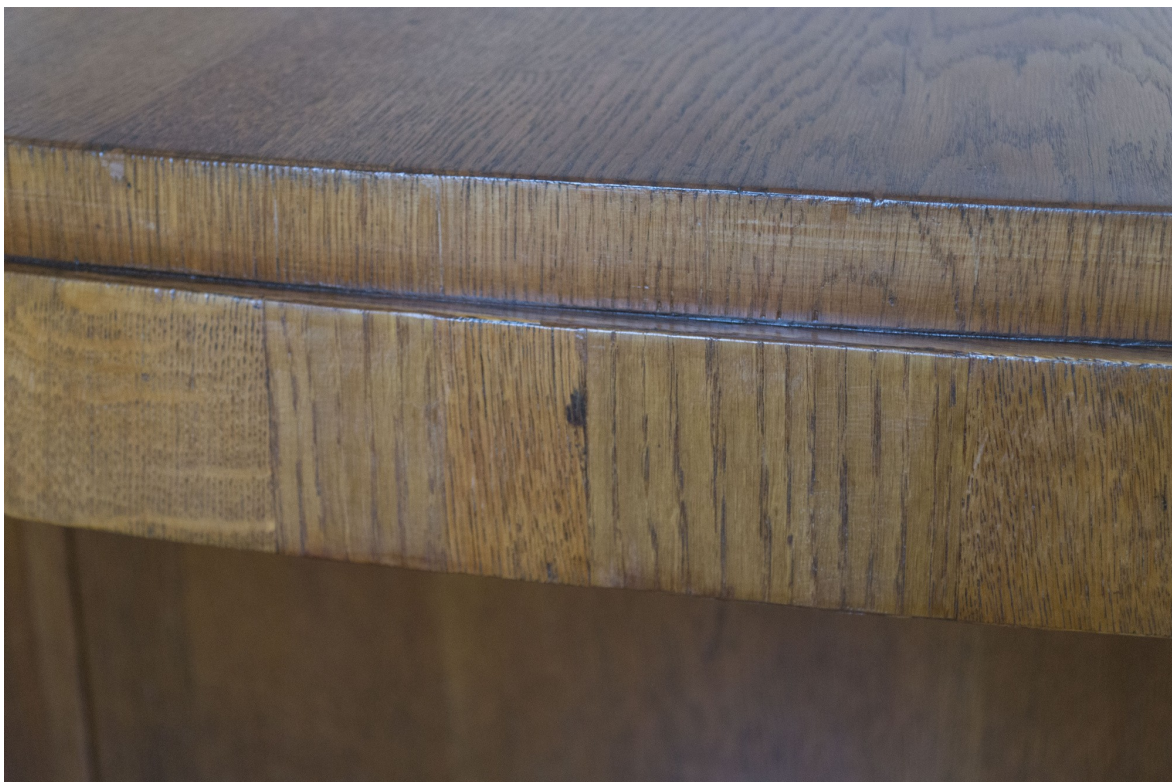
Snímek 10: Hrana stolové desky – po restaurování

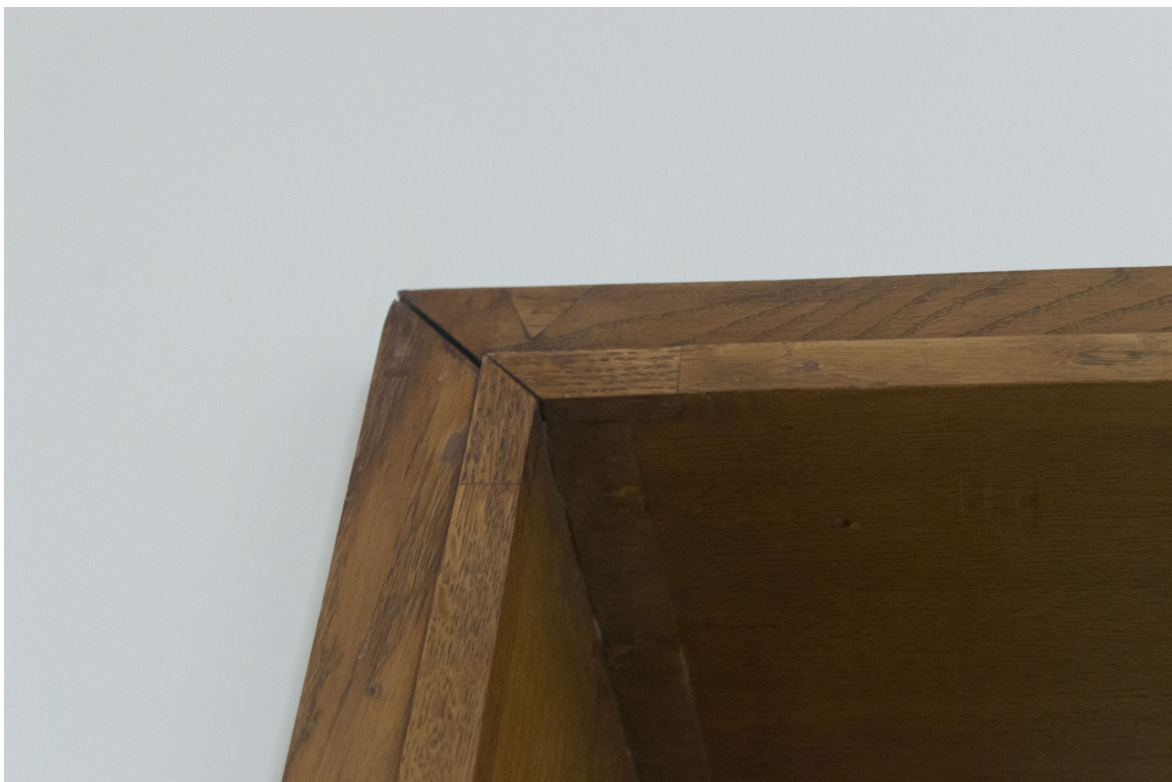
Zárubeň hlavního vchodu je v rohu nalevo, ze strany místnosti, poškozena hrubým vydlabáním drážky pro kabel rozhlasu. Překládová deska, o kterou se křídla opírají je nepůvodní. Rám kolem dveří na straně místnosti je ve zmíněném rohu a v pravé dolní části poškozen. Všechny rámy kolem dveří jsou zašpiněny malířskou barvou. Křídla hlavních dveří jsou na povrchu ze strany chodby poškozena připichováním. Část klapačky kolem kliky je znečištěna od rukou. Dýha je na spodní hraně křídel místy utržena nebo uvolněna. U vchodů do velkého sálu

Snímek 30: Roh zárubně hlavního vchodu – po restaurování

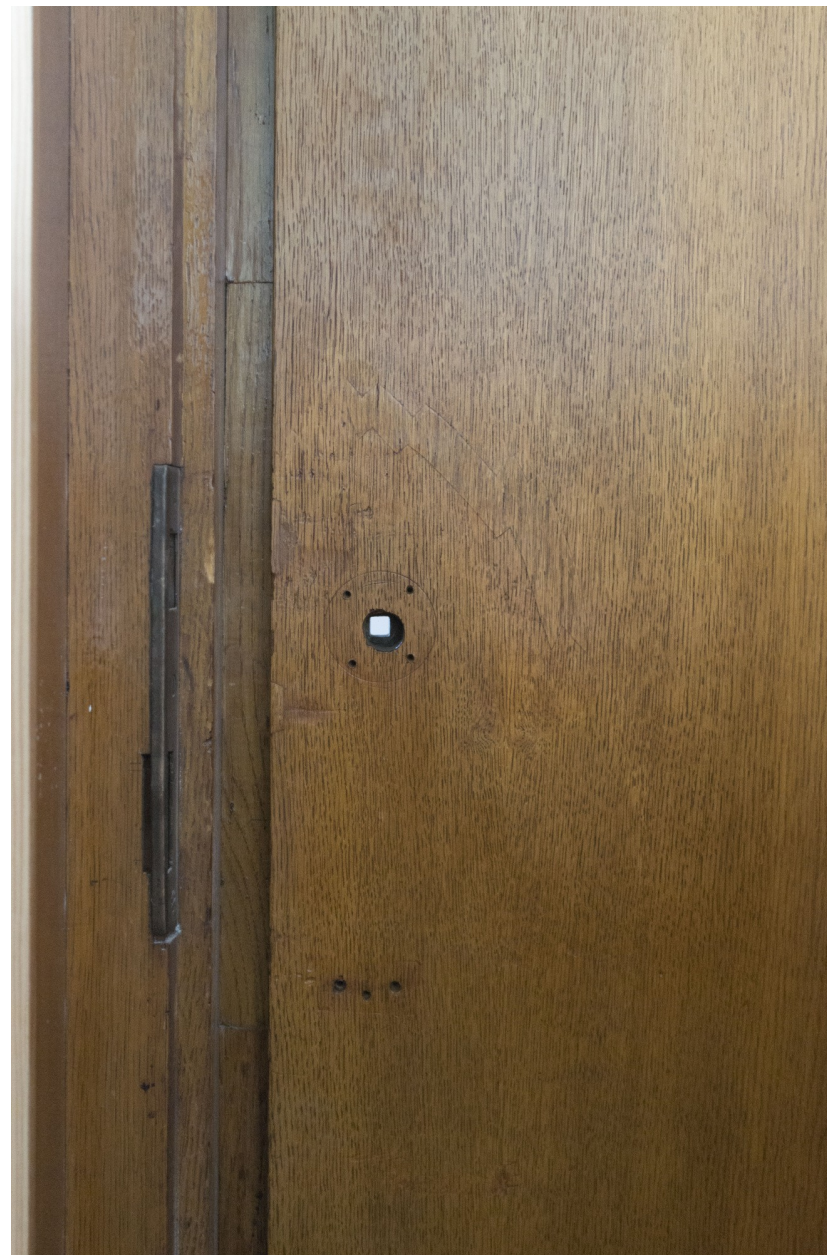
jsou poškozeny nejvíce oblasti kolem klik včetně hrany. Povrch je otlučený, u pravých dveří je hluboce vydřený oblouk. V levém horním rohu u levých dveří je otvor po kabelu. Kliky a kování nejsou kompletní.

Snímek 42: Levé dveře do sálu (vnější strana) – po restaurování

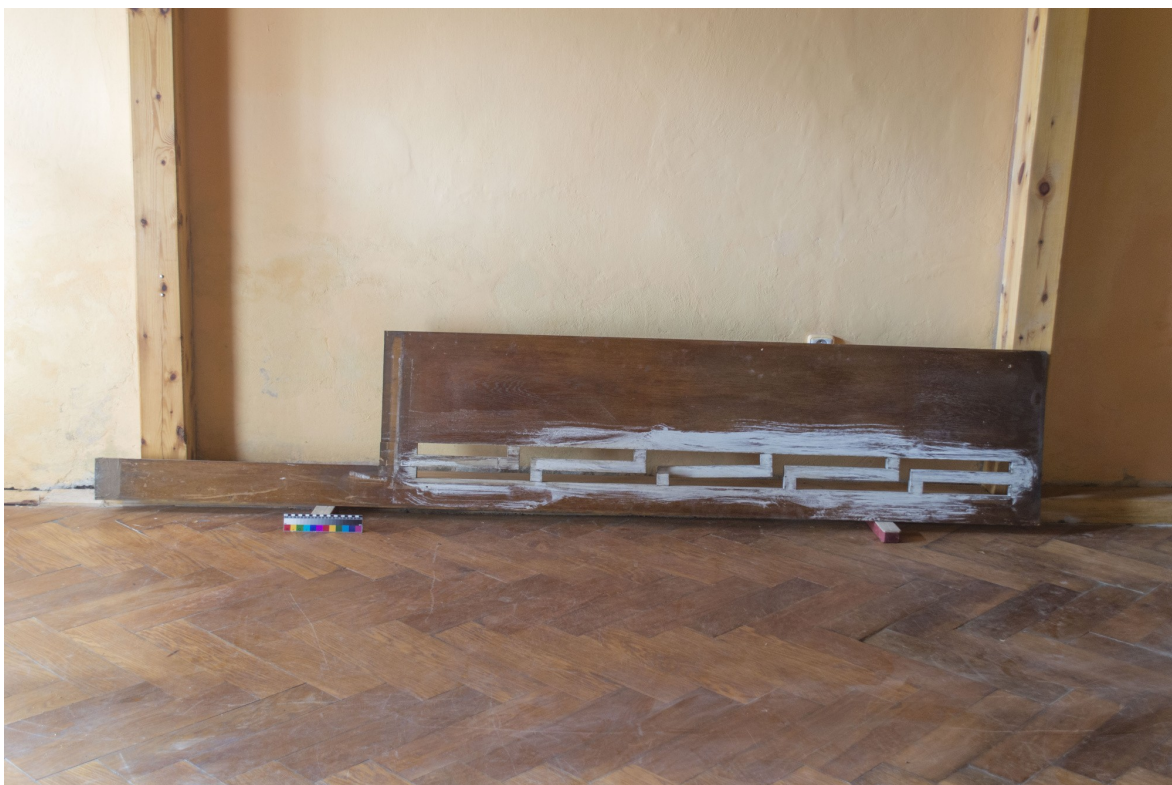
Větrací otvory na bocích jsou rozrušené, v jednom případě se zbytky omítky. Jeden parapet chybí a je nahrazen mramorovou deskou (levé okno naproti vchodu). Parapety a bočnice jsou poškozeny vodou, v jednom případě silně (druhé okno vpravo). Jedna pravá bočnice (pravé okno naproti vchodu) byla poškozena dvěma otvory pro topení. Rámům před topeními schází střední sloupky a kryty, které se nasazovaly. Rámy jsou většinou v rozích zpevněny přitlučenými deskami. U jednoho z těchto ráků chybí jeden dřevěný závěs. Spodní část bočnic a těchto ráků je různě provrtána a jeví stopy po předešlé kabeláži. Parapety mají pod druhotným sololitem poškozené dýhování. Na všech jsou kruhovitě vytržené dýhy a tmavé skvrny. Rámy kolem oken jsou zašpiněny malířskou barvou.

Snímek 50: Bok obložení 1. okna – před restaurováním

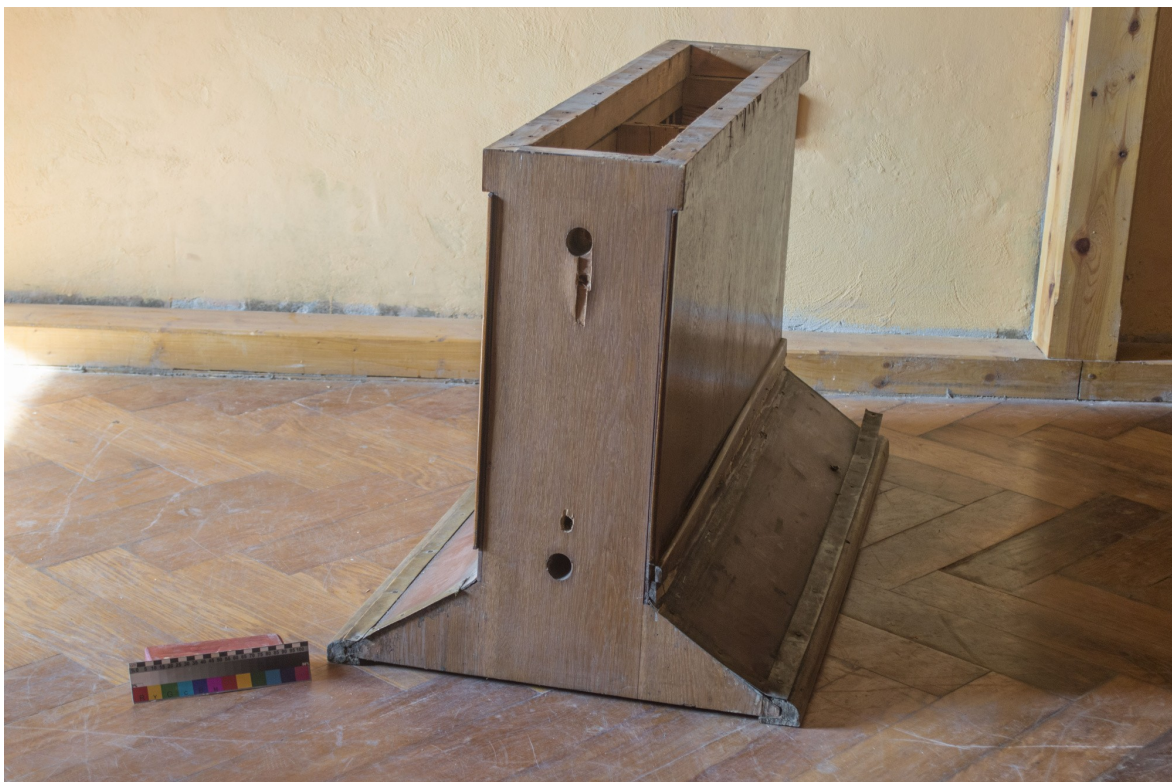
Snímek 52: Rovný podstavec – před restaurováním

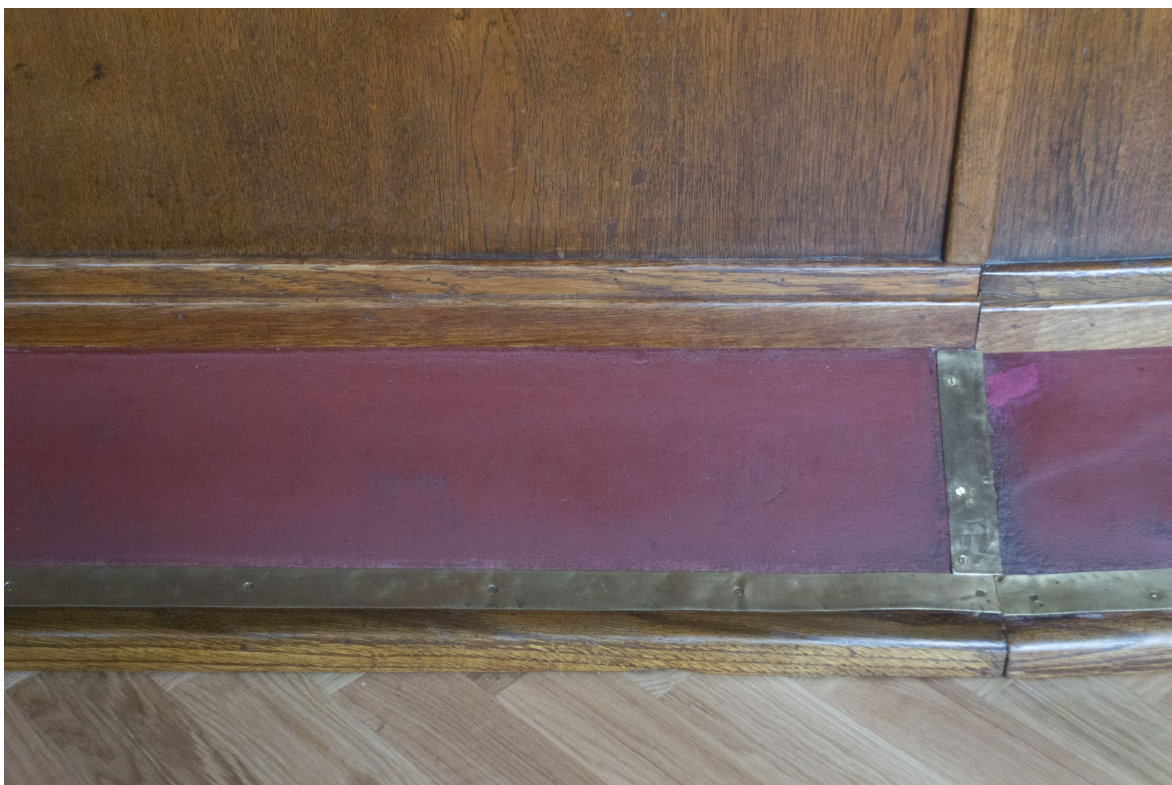
Snímek 56: Detail linolea podstavce, vpravo tmelená část – po restaurování

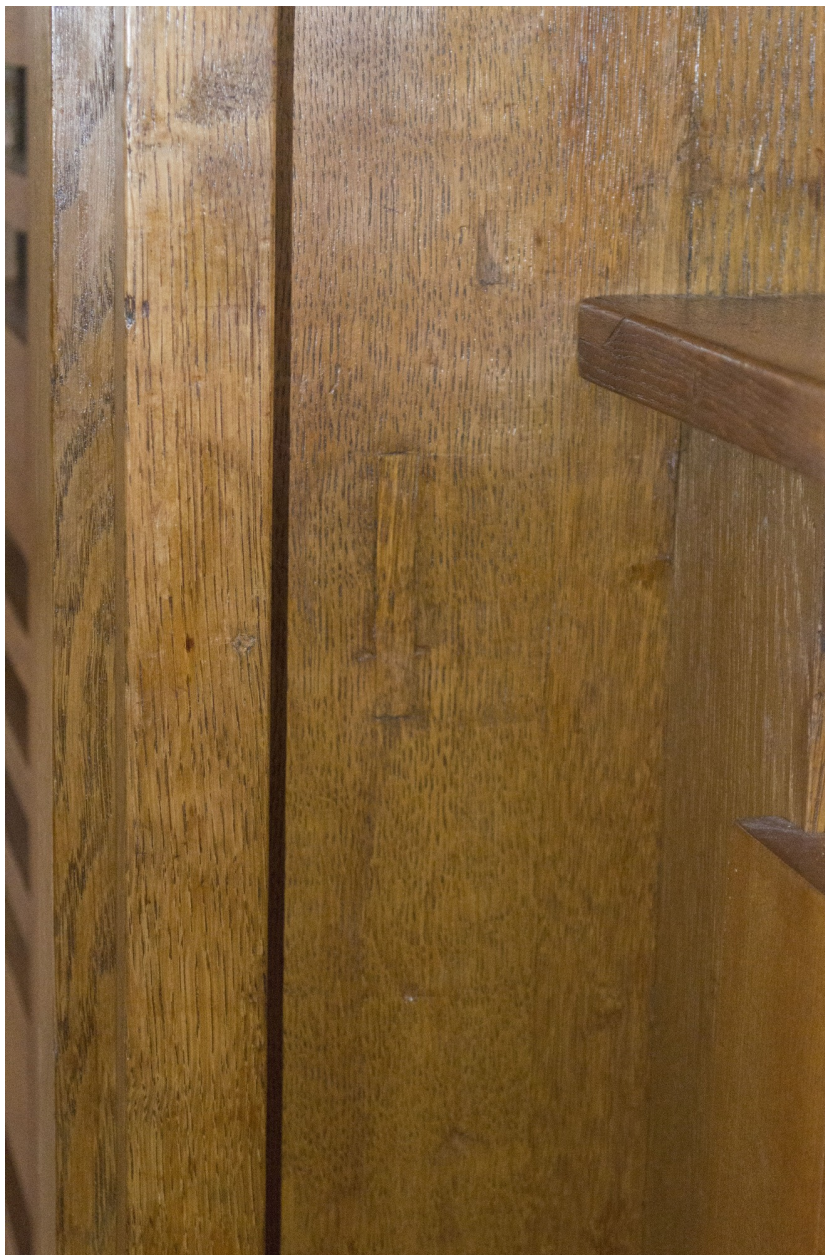
Snímek 62: Detail boku obložení (1. okno) – po restaurování

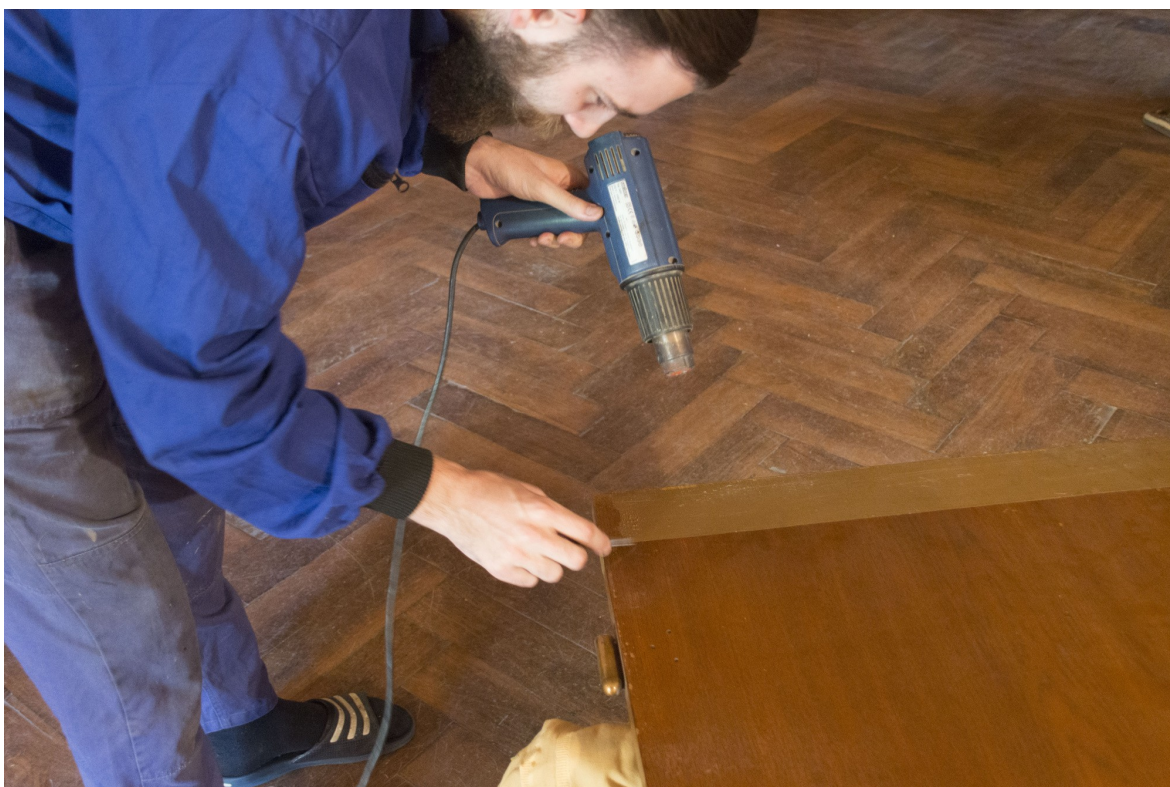
Snímek 65: Odstraňování barvy – průběh restaurování

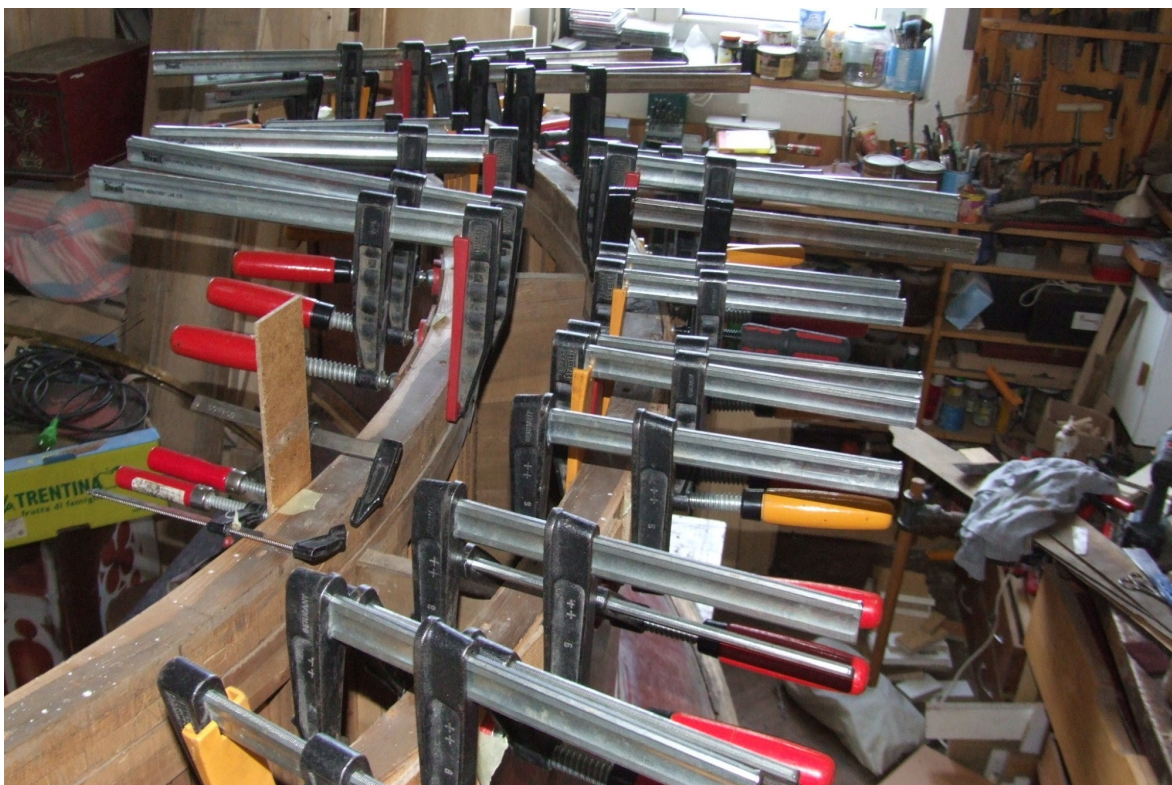
Snímek 68: Lepení dýh podstavce – průběh restaurování

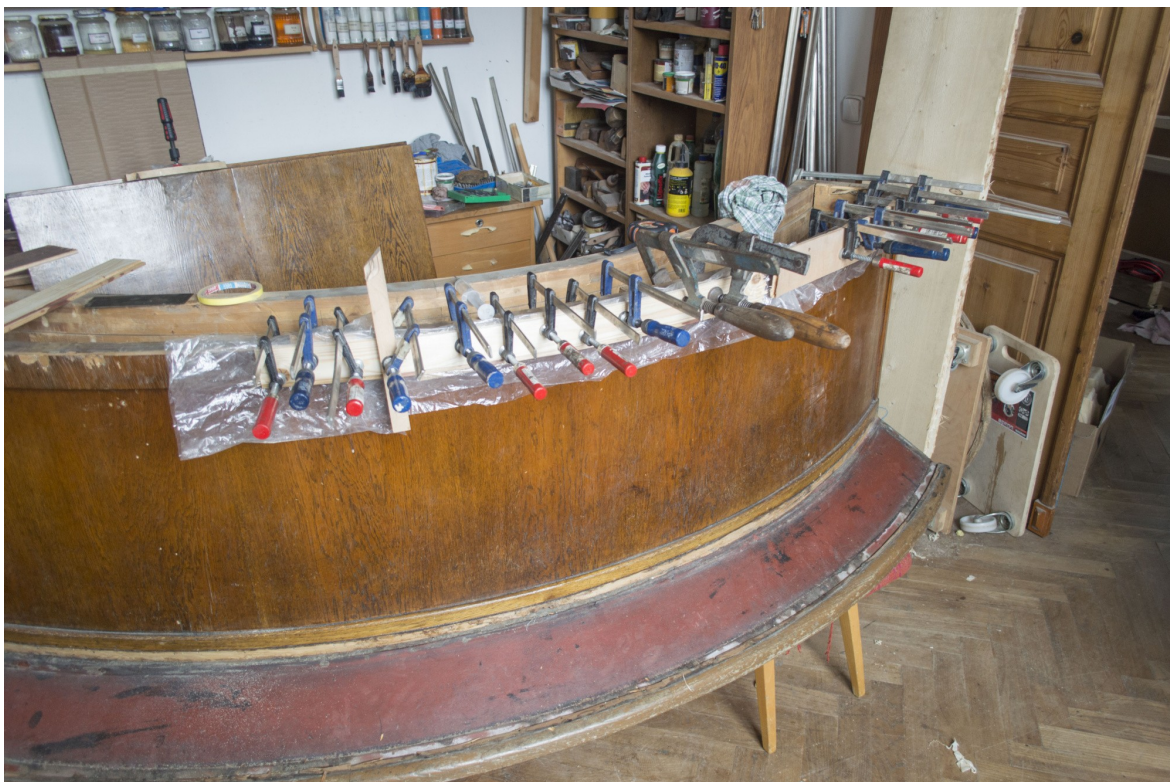
Snímek 70: Lepení dýh podstavce – průběh restaurování

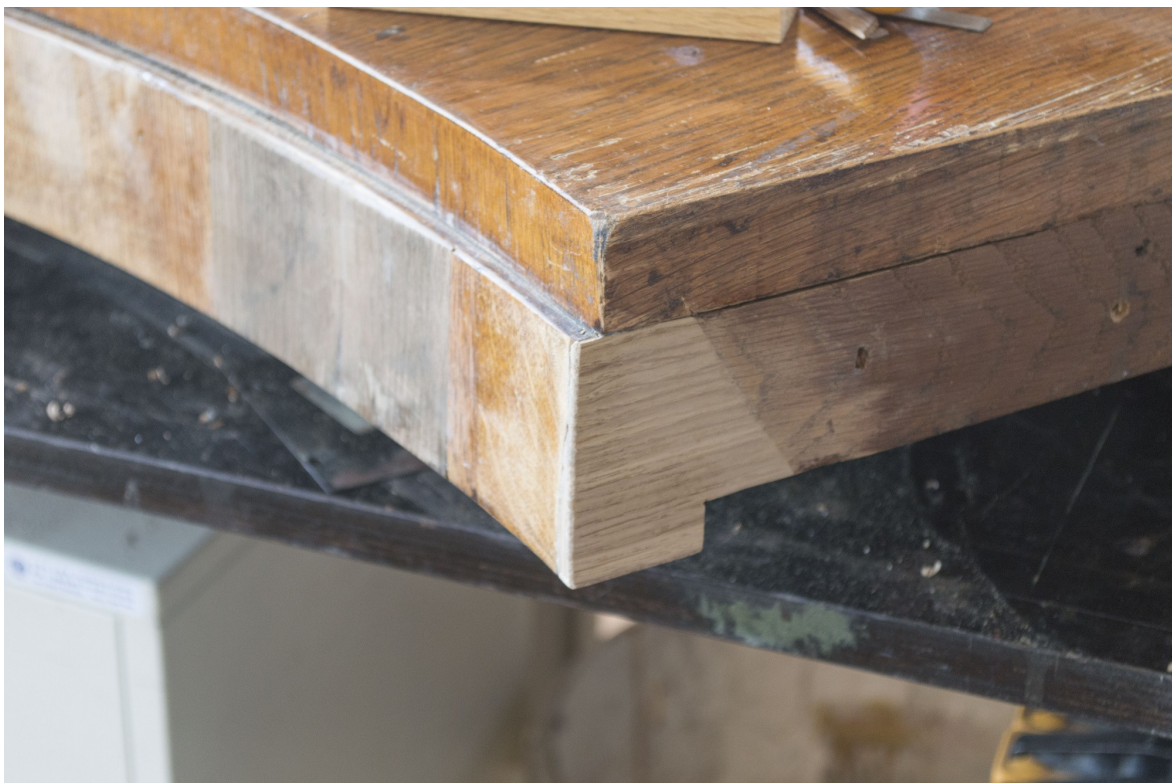
Snímek 72: Opravené dýhy stolu – průběh restaurování

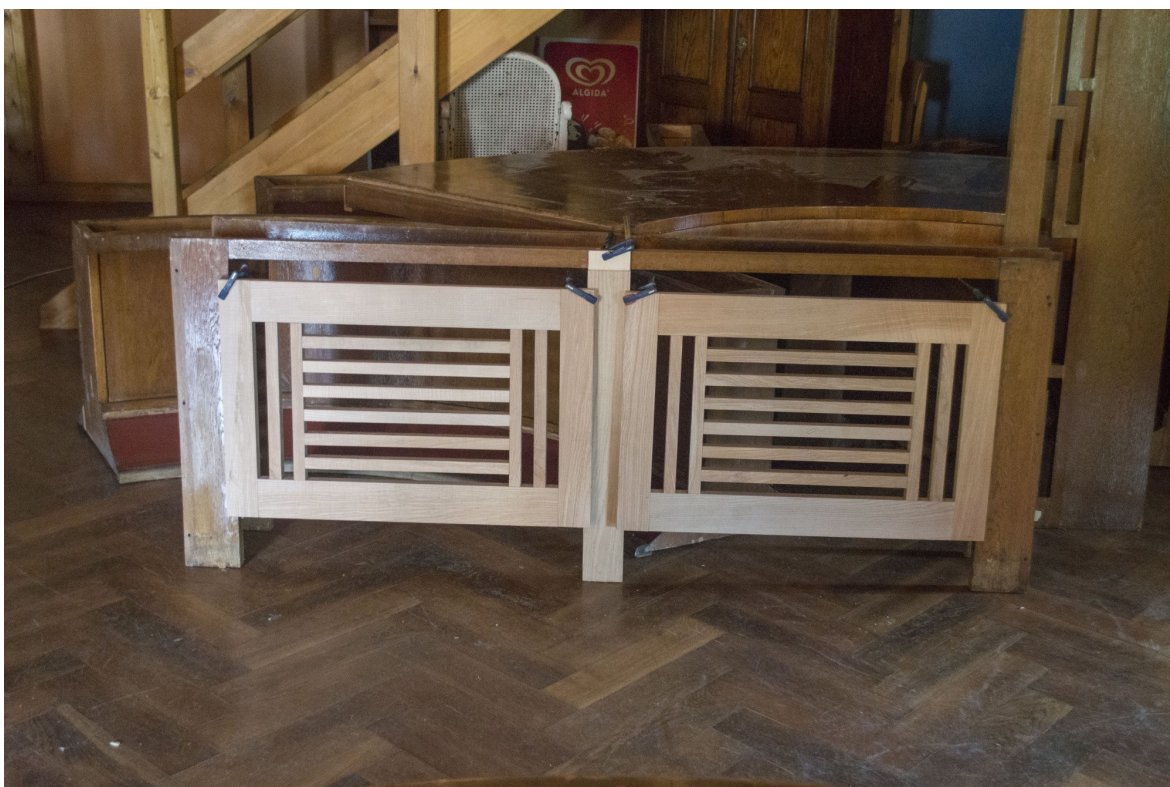
Snímek 73: Rám kolem topení s novými částmi – průběh restaurování

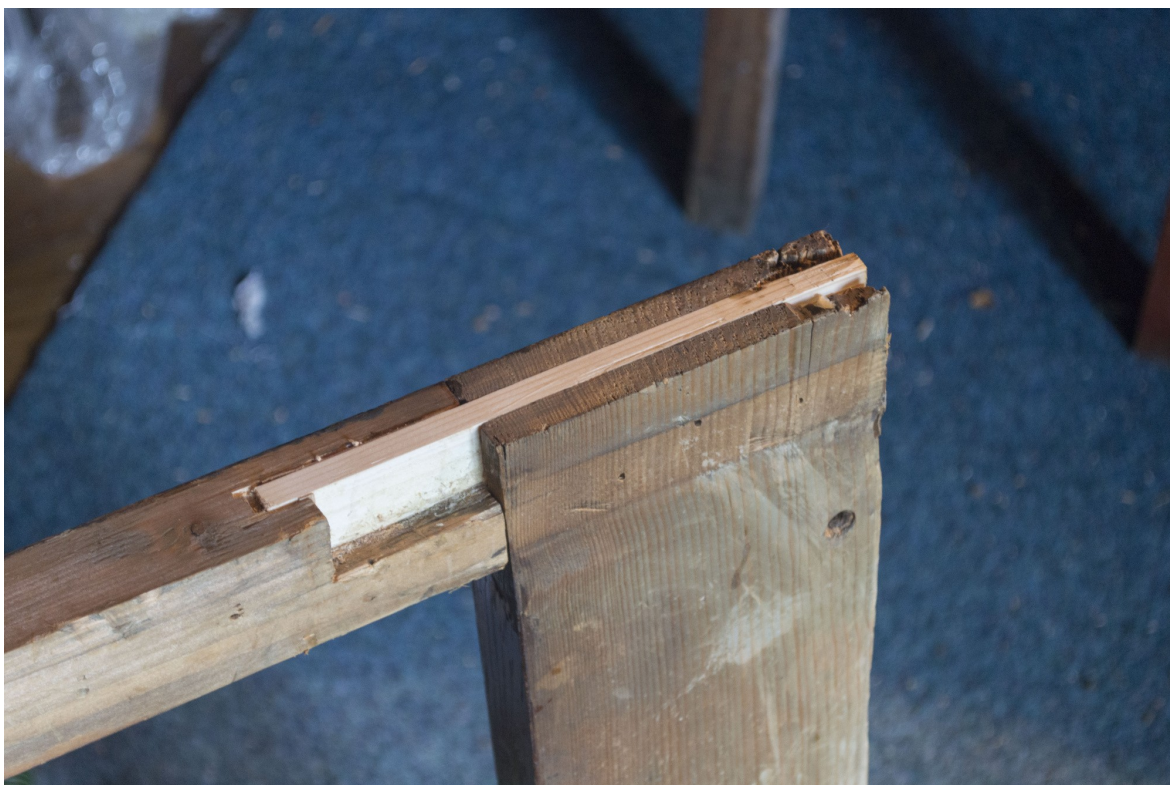
Snímek 74: Rám kolem topení s novým čepem – průběh restaurování

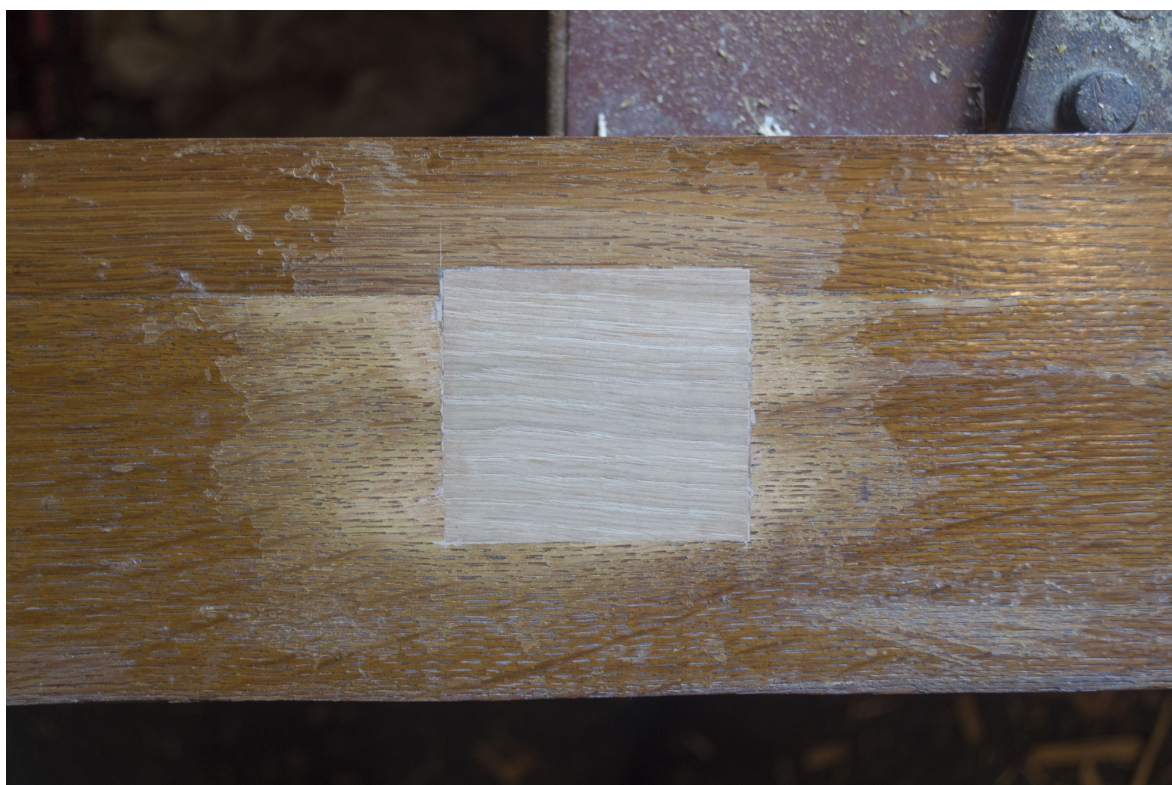
Snímek 76: Rám kolem topení s opravou otvoru – průběh restaurování

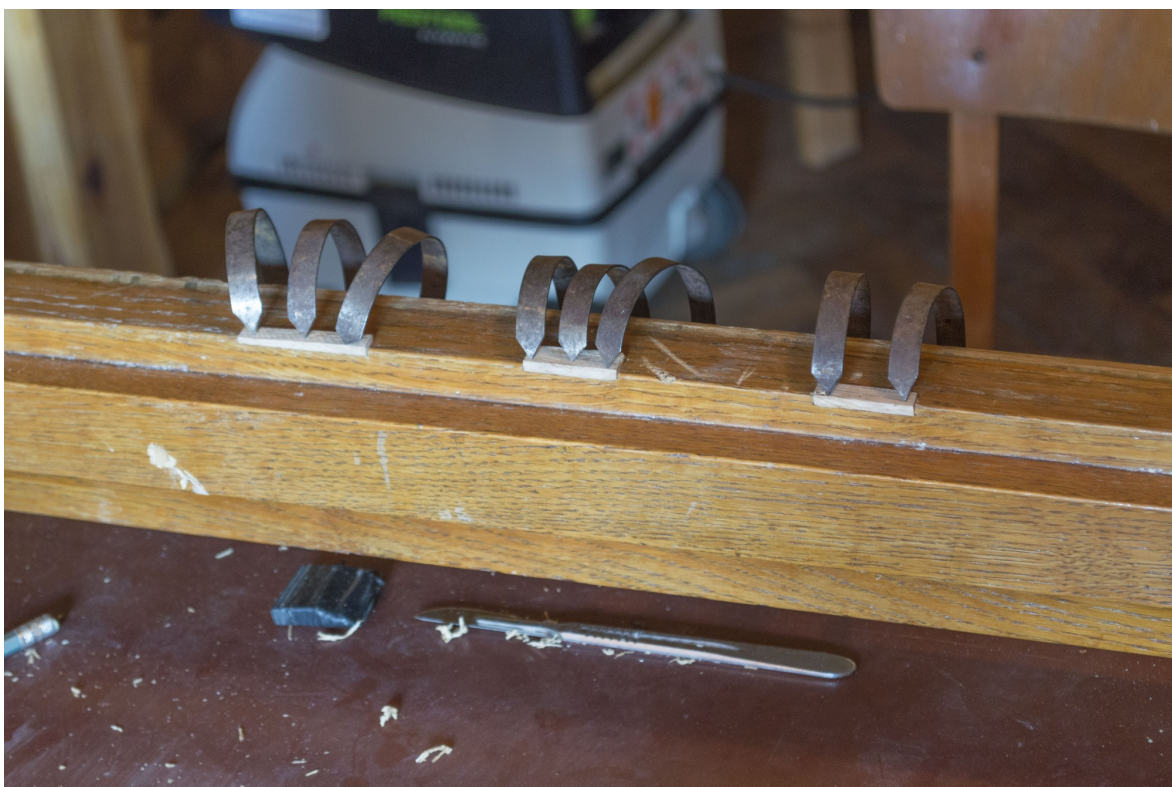
Snímek 77: Rám kolem 2. okna, oprava hrany – průběh restaurování

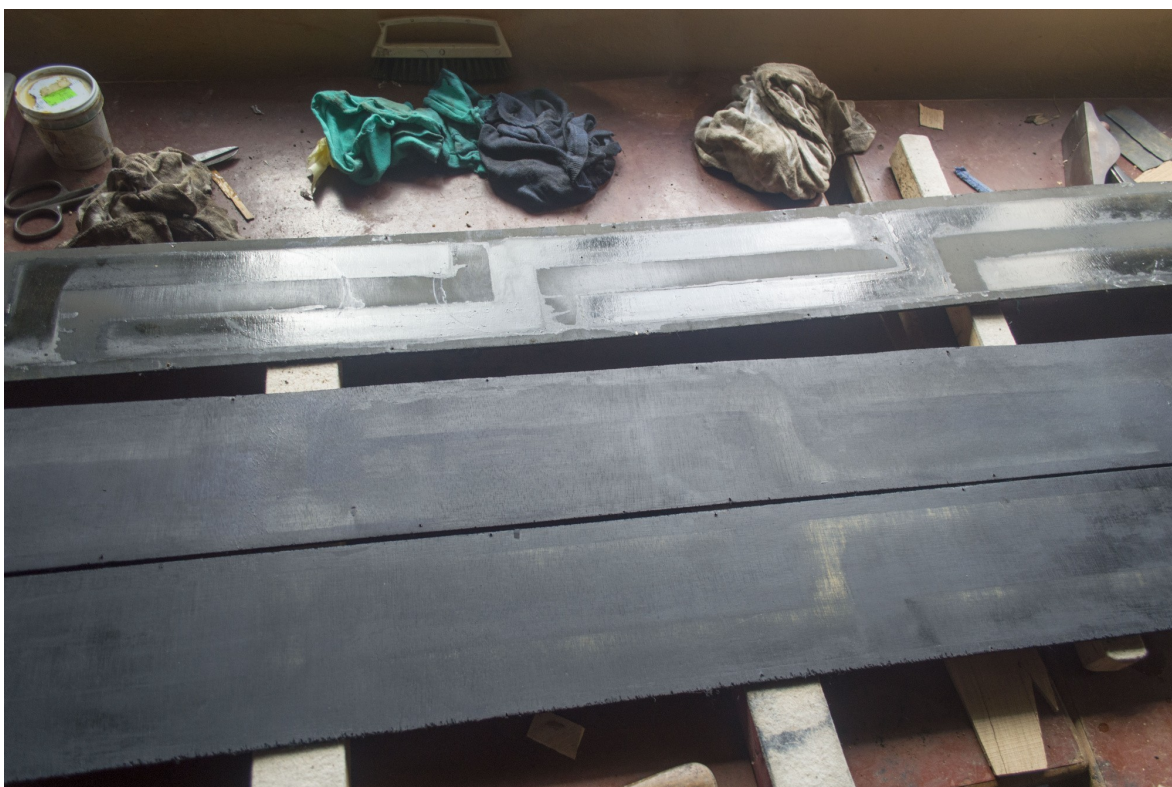
Snímek 79: Čištění pozadí větracích otvorů – průběh restaurování

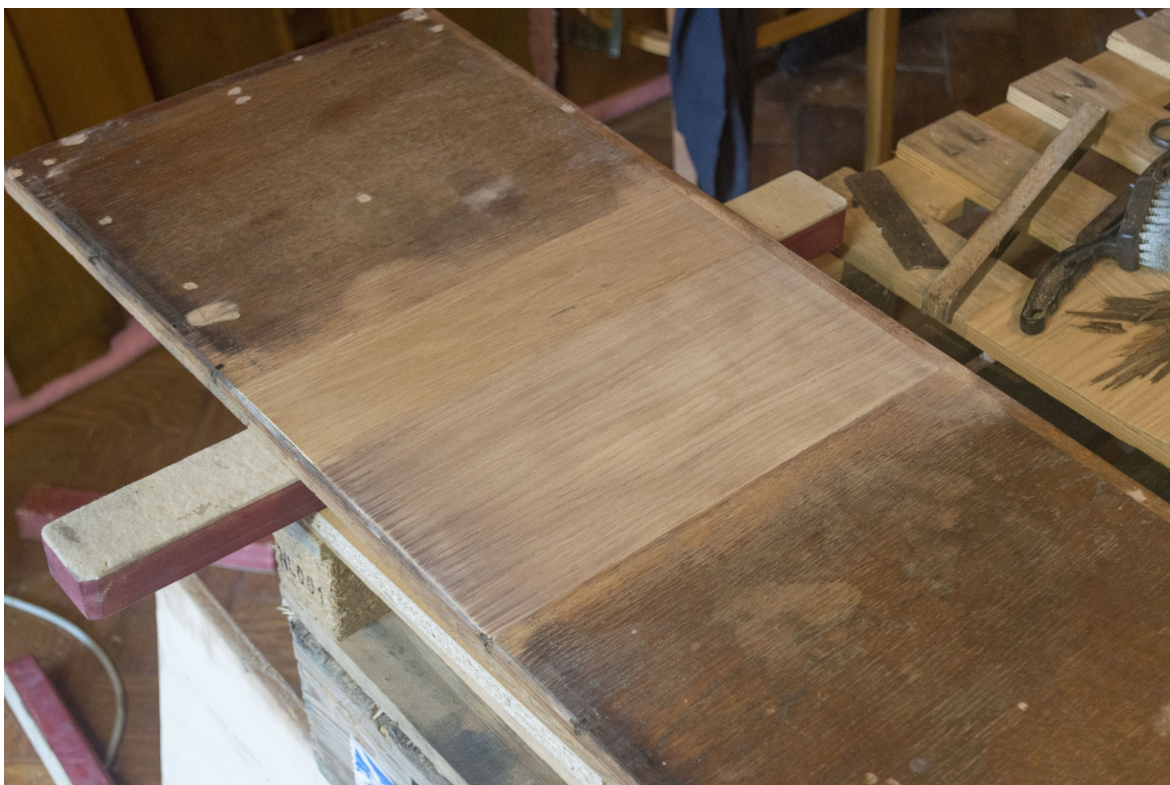
Snímek 82: Nová část dýhy parapetu – průběh restaurování

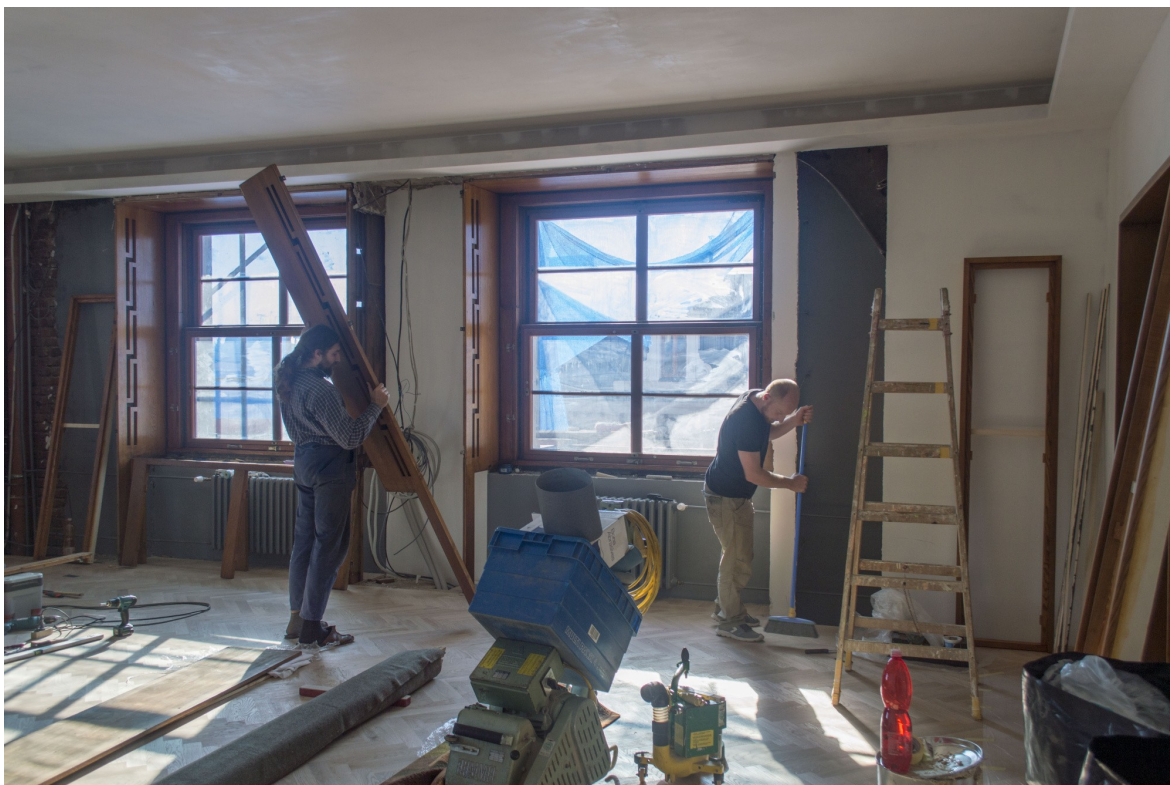
Snímek 89: Montáž obložení

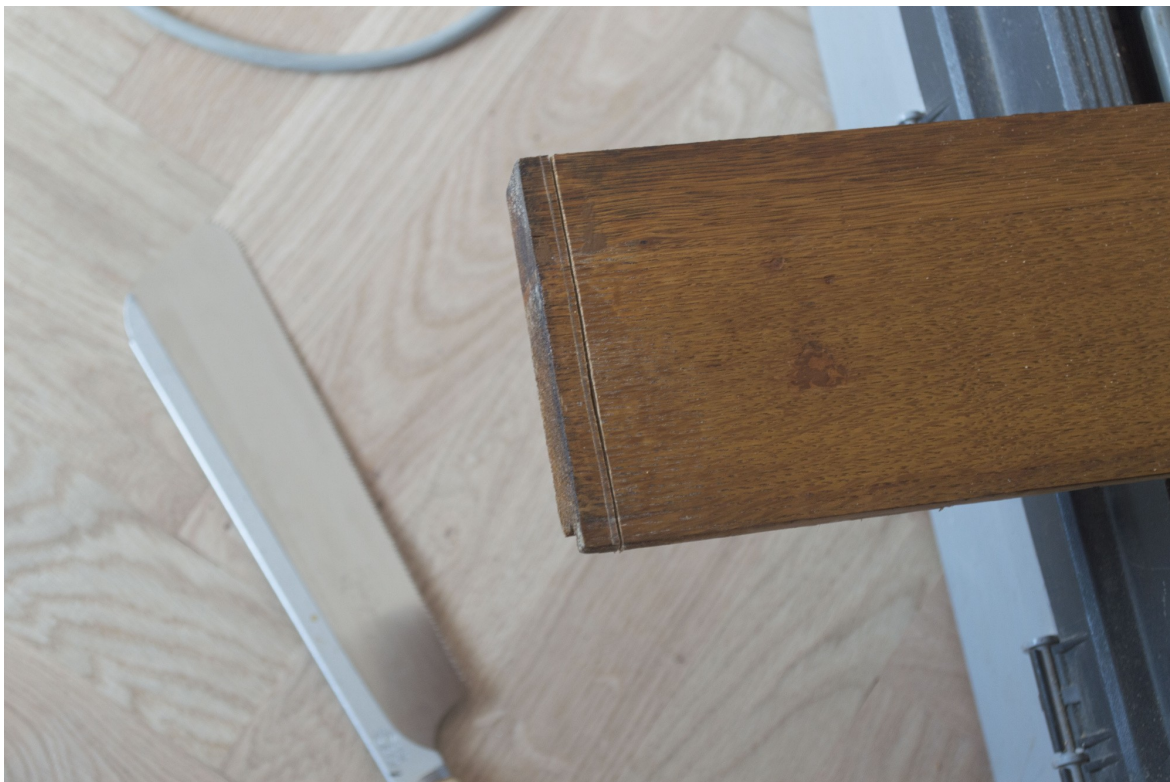
Snímek 90: Krácení spodní hrany obložení
