# Malý zasedací sál A (č. 203) v radnici Jablonce nad Nisou

## Zpráva o restaurátorském zásahu

Brno, březen 2017

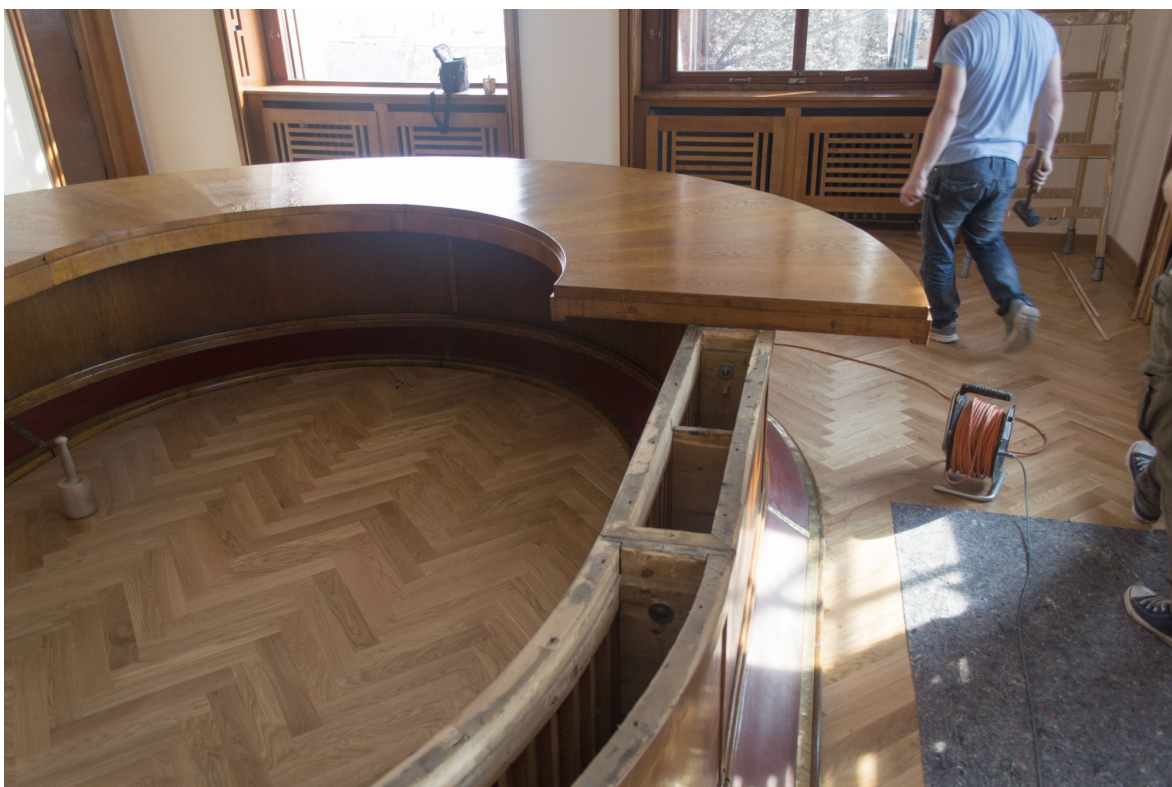
Snímek 91: Montáž stolu
